## Rapportage

## Thermografisch onderzoek

## *Ravelstraat, Arnhem*

### Inspectierapport

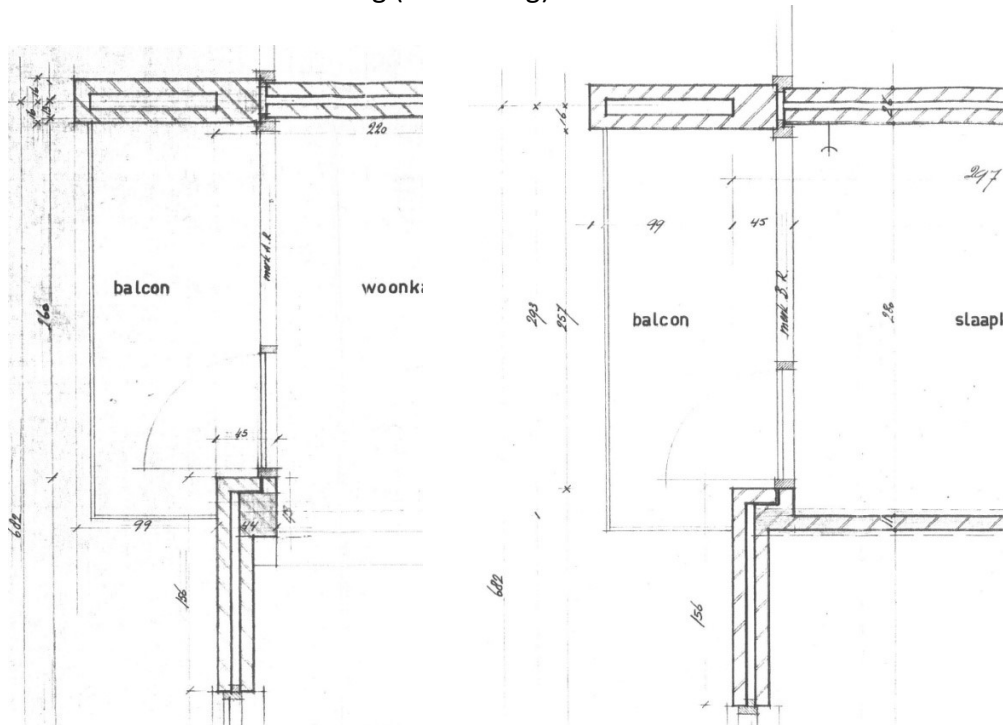
- Naast de balkonkozijnen toont de balkonmuur warm. Volgens de bouwtekening zit hier inderdaad een thermische brug (koudebrug).

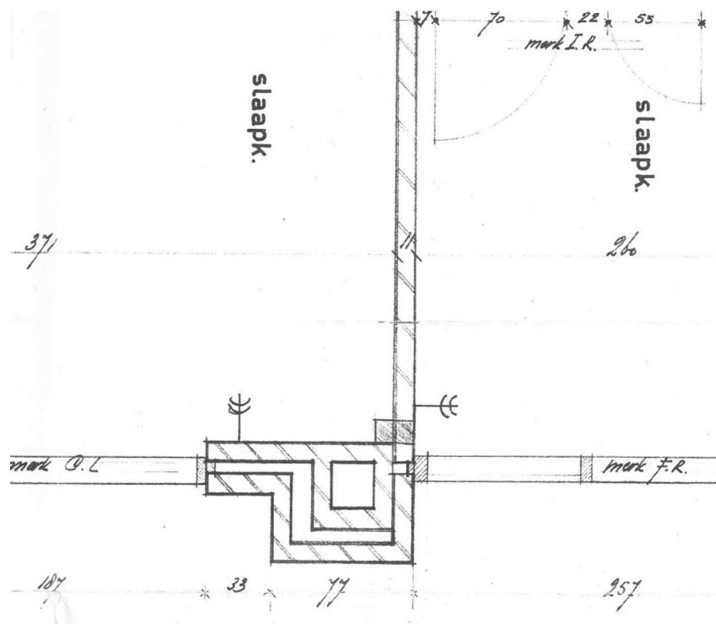
- In de achtergevel zijn de binnenhoeken tegen de schoorsteen warm. Dit is verklaarbaar uit het originele bouwdetail.

*Detailtekening: Hierin is te zien aan de rechter kant geen spouw zit.*

*\* Gecontroleerd kan worden middels endoscopisch onderzoek of de spouwisolatie rond de schoorsteen is aangebracht.*

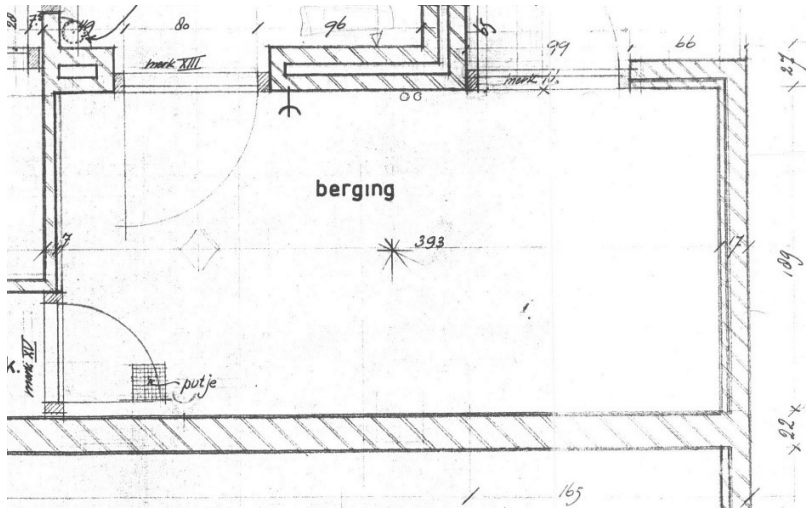
- De twee binnenhoeken bij de keuken verliezen duidelijk warmte. Dit is de oude bijkeuken, die alleen een halfsteens muur had, deels met een klamp er tegenaan. Maar zonder spouw. Aan beiden zijden loopt het metselwerk van buiten naar binnen door. Zie onderstaande tekening.  
*Dit is alleen op te lossen door het aanbrengen van een voorzetwand.*

*Originele bouwtekening berging: De hoeken en gevel zijn niet geïsoleerd.*

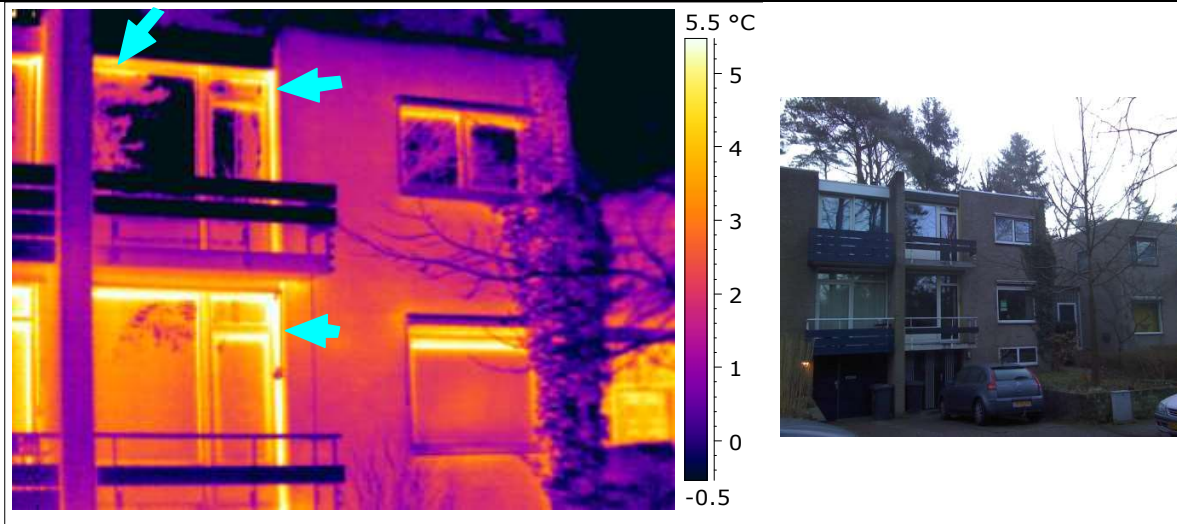
a) Warmtelekken bij de kozijnen/muur naast de balkonkozijnen. Spouwmuur oogt egaal.

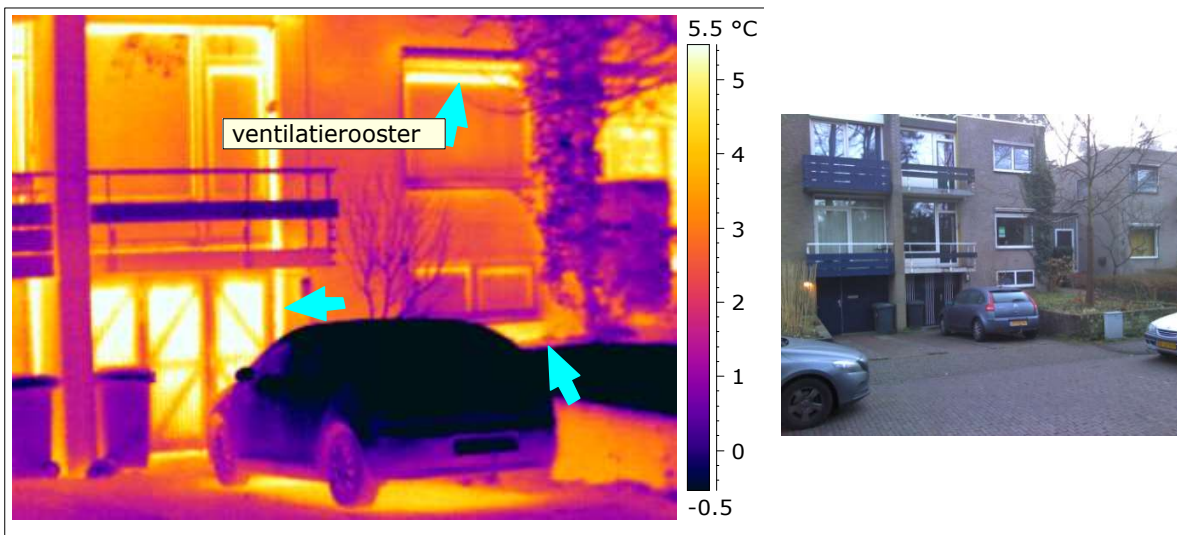
b) Bij de garagedeuren veel warmteverlies.

Borstwering onder het raam toont warmteverlies. Spouw hier niet nageïsoleerd?

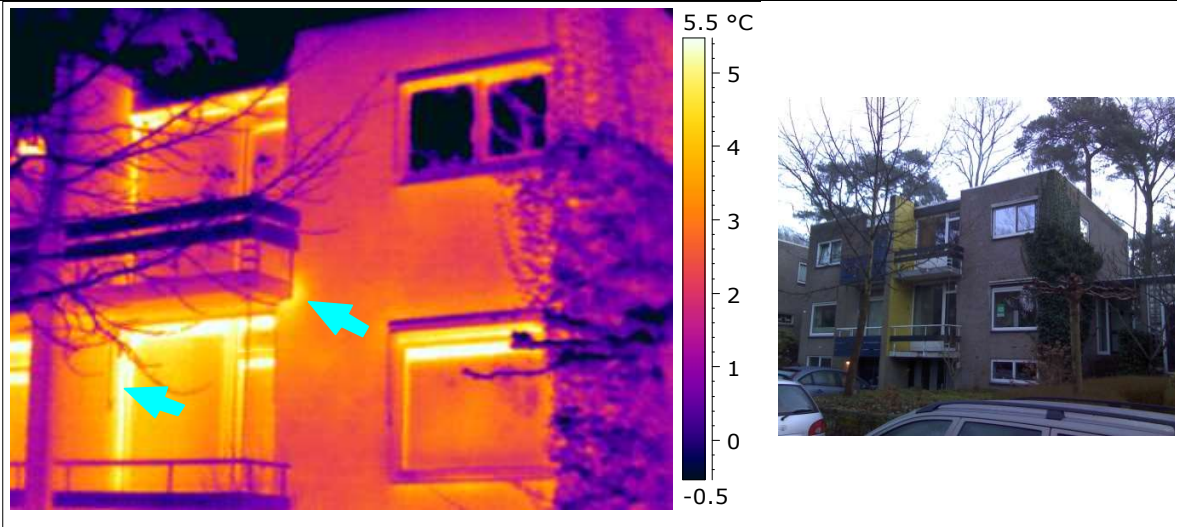
- a) Warmteverlies bij de balkon- en garagekozijnen.  
Klein warmtelek bij de oplegging van het balkon.
- b) Zie vorige foto's.

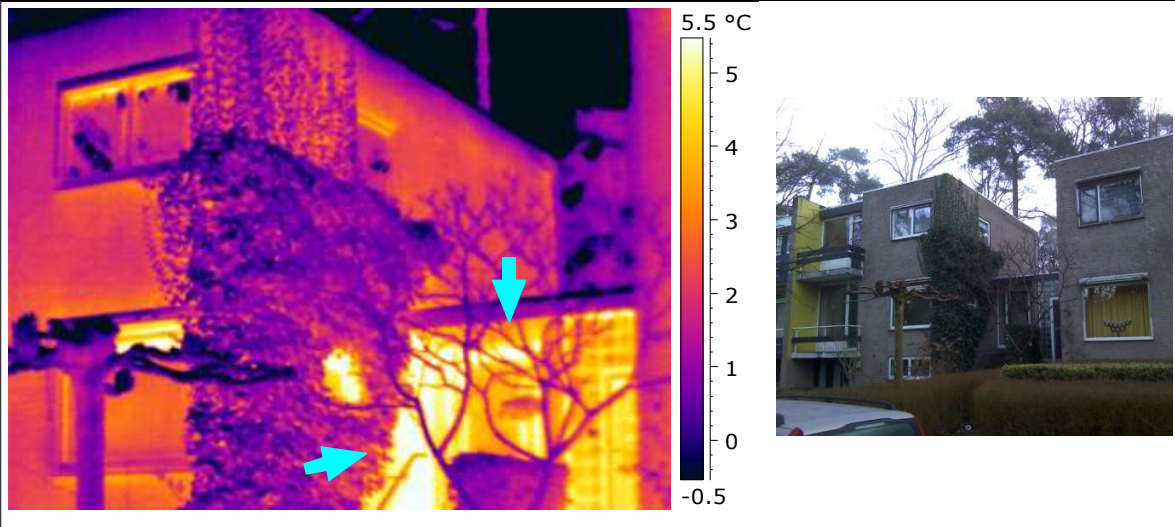
a) Veel warmteverlies in de zijgevel en de entreepui. Ontbreekt hier de spouwmuurisolatie?

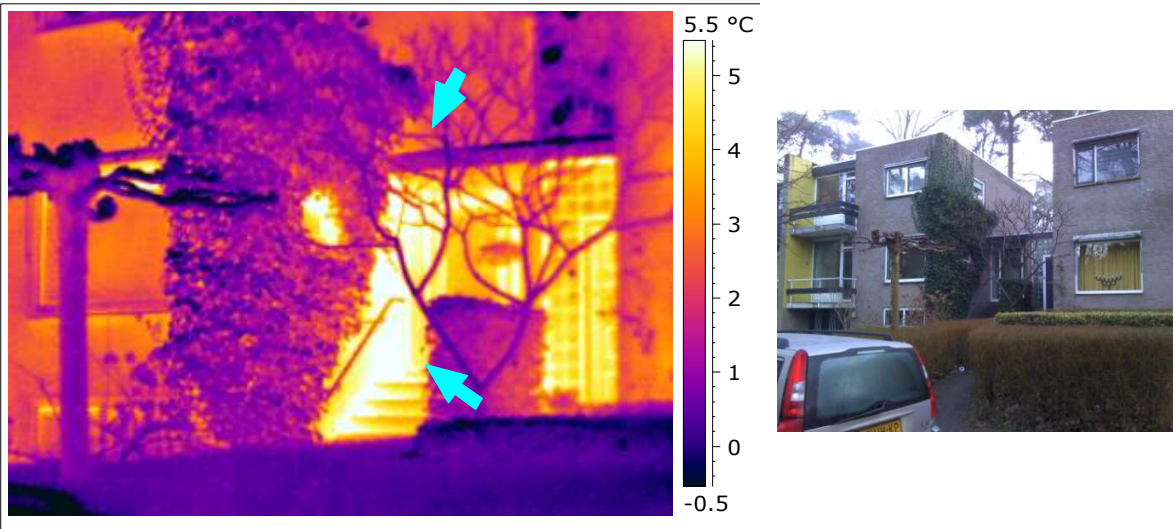
b) idem.

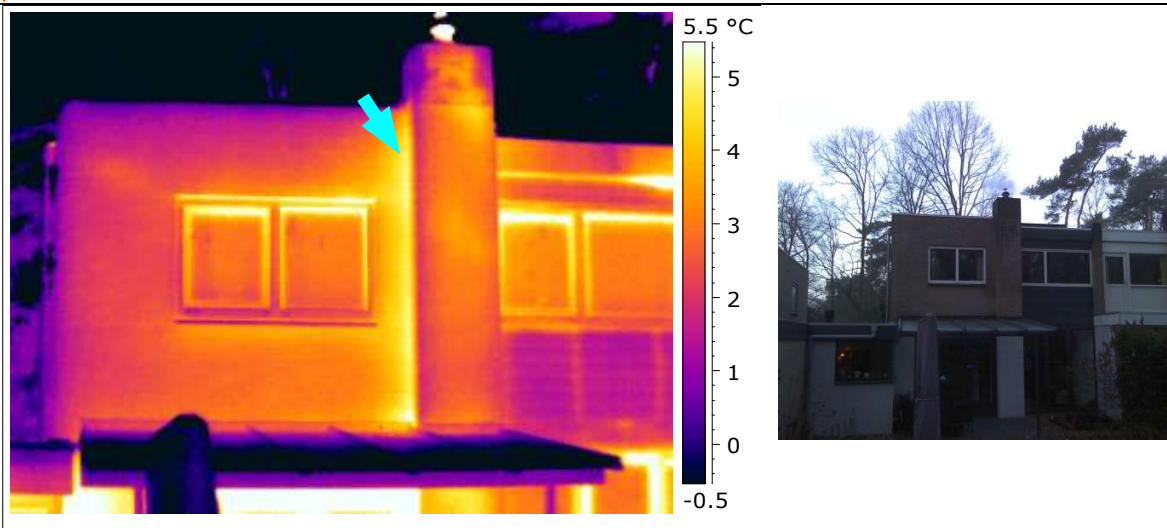
a) Binnenhoek verliest warmte.

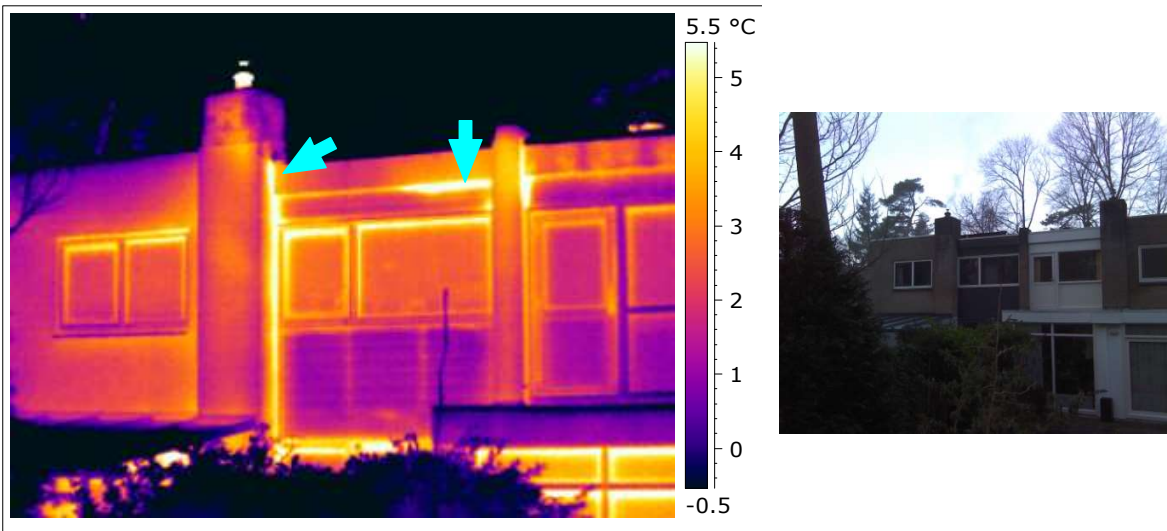
b) Binnenhoek verliest warmte.

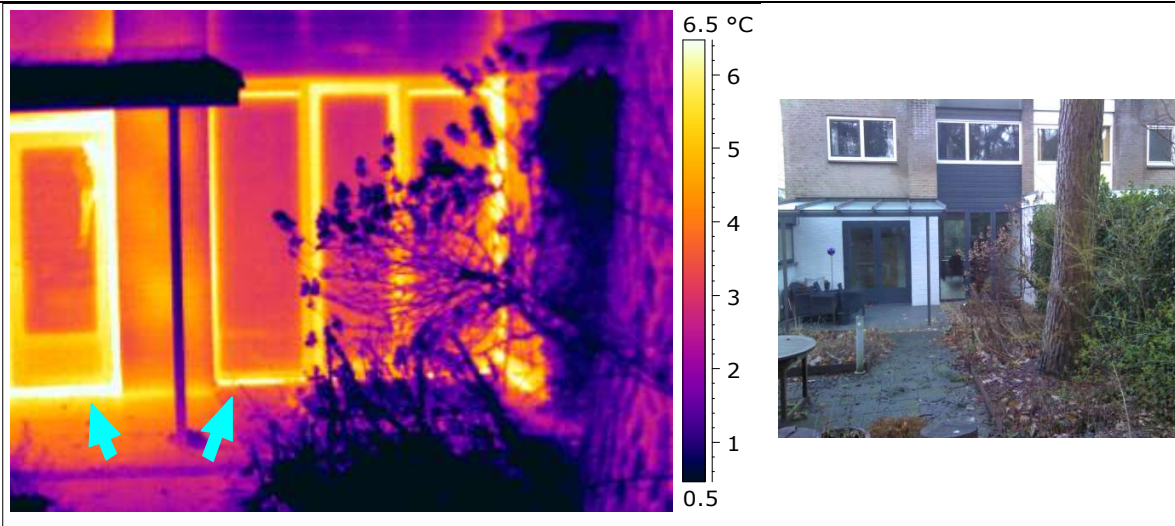
a) Warmteverlies onder de kozijnen.

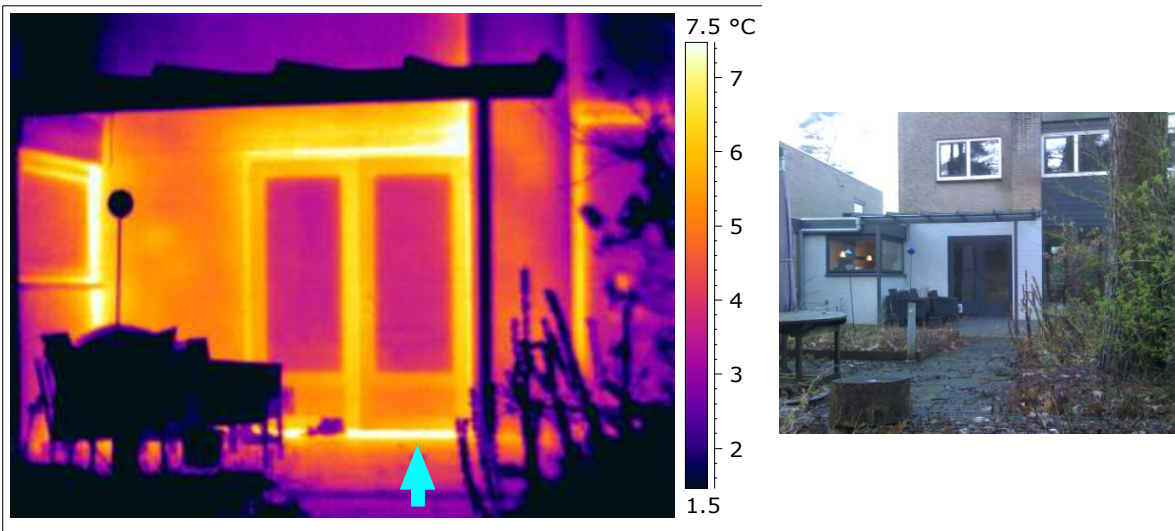
b) idem.

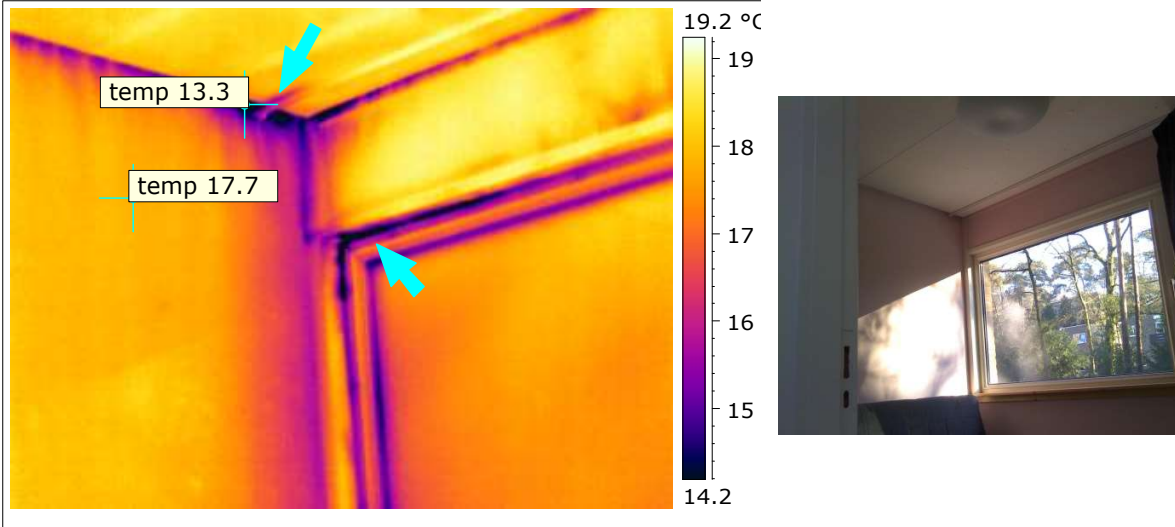
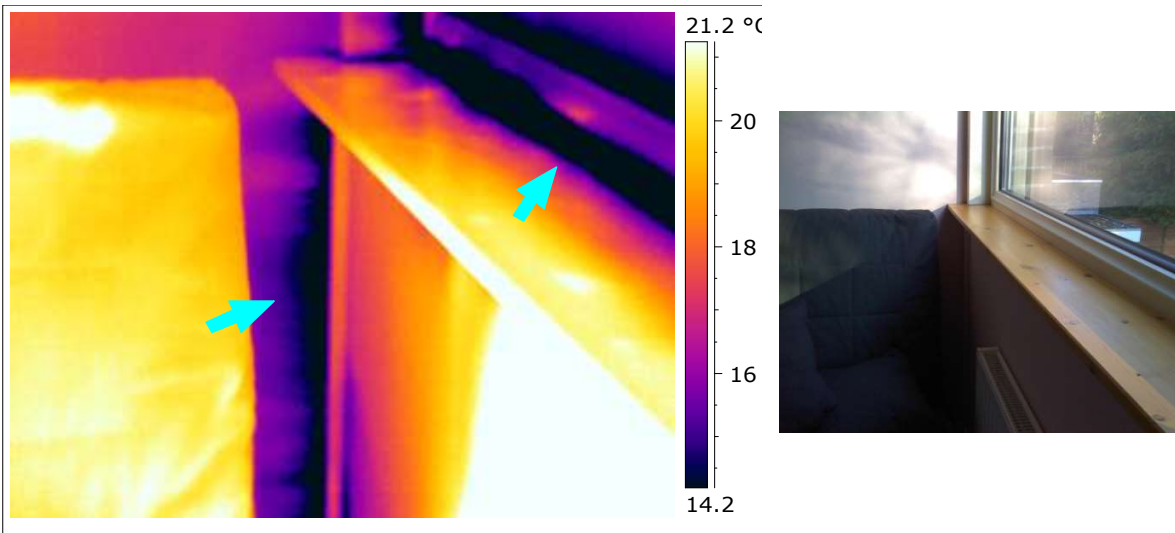
- a) Koude lucht uit het plafond en in de aansluiting kozijn-paneel.
- b) Luchtlekken aansluiting borstwering-muur en kozijn-vensterbank.  
Raam afstellen, zodat de kierdichting beter wordt.  
Borstweringen zijn origineel geïsoleerd met 20 mm zachtboard.

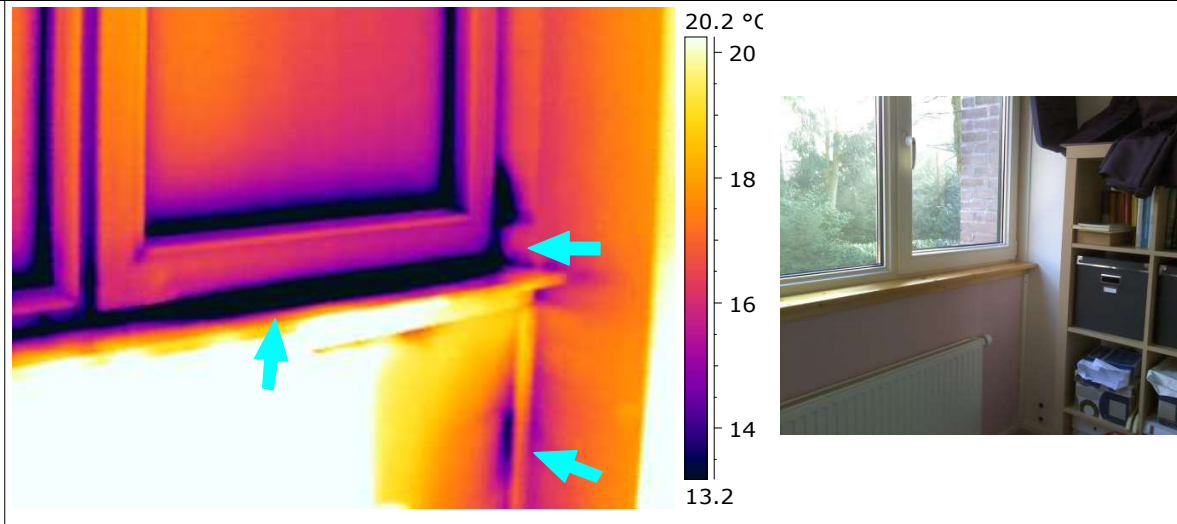
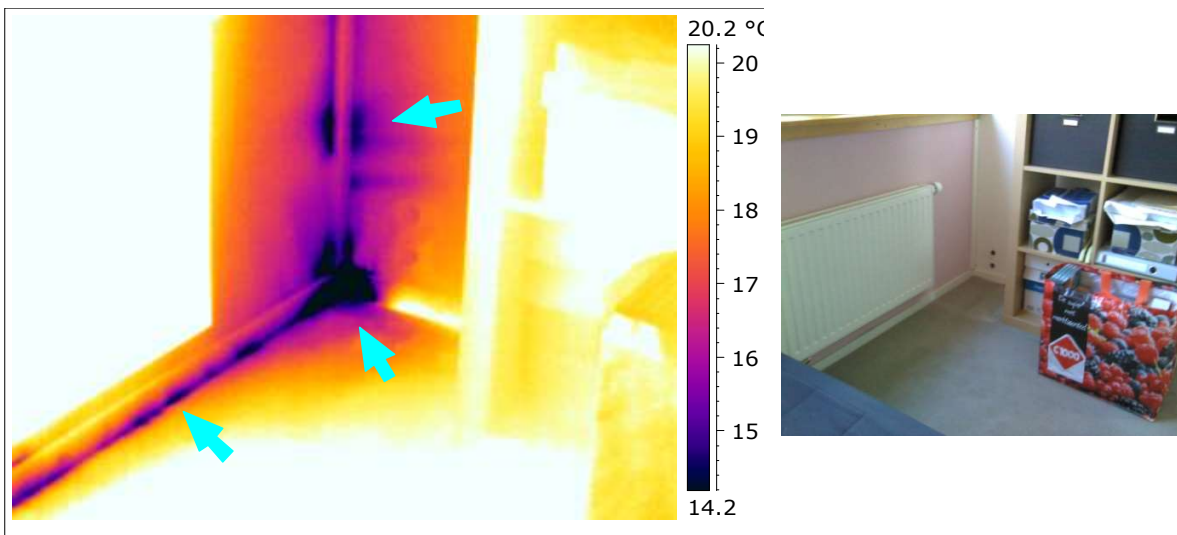
- a) Luchtlekkage langs het raam en in de aansluitingen.
- b) Luchtlekken in de aansluitingen.

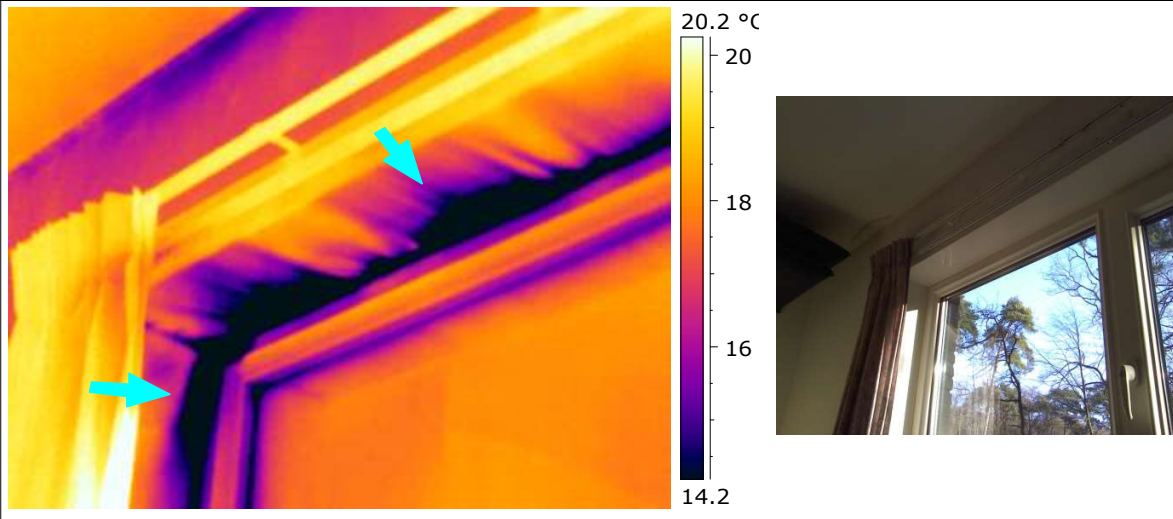
a) Koude lucht langs het kozijn.

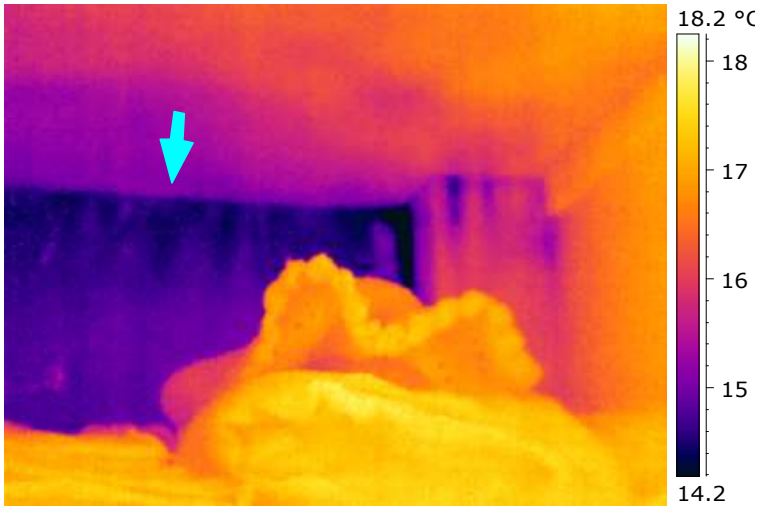
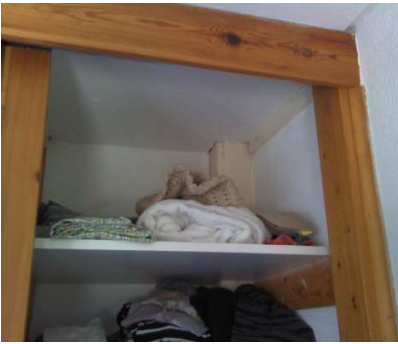
a) In de kast is het koud. Koude lucht uit het plafond.

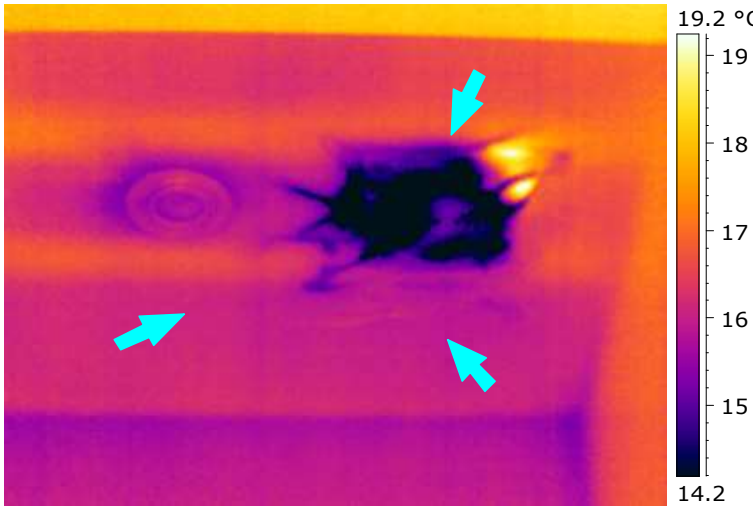
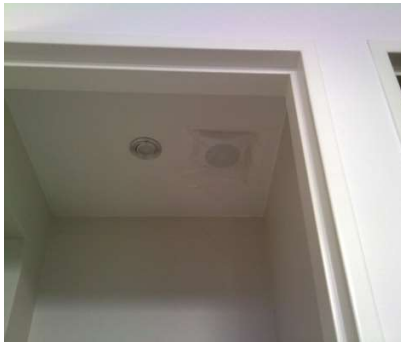
a) Ventilator is niet aangesloten op de dakdoorvoer, waardoor er een open verbinding is tussen het plafond en buiten. Hierdoor komt er veel koude lucht in het plafond.

*\* De ventilatie middels een pijp aansluiten op de dakdoorvoer. De aansluitingen luchtdicht afwerken.*

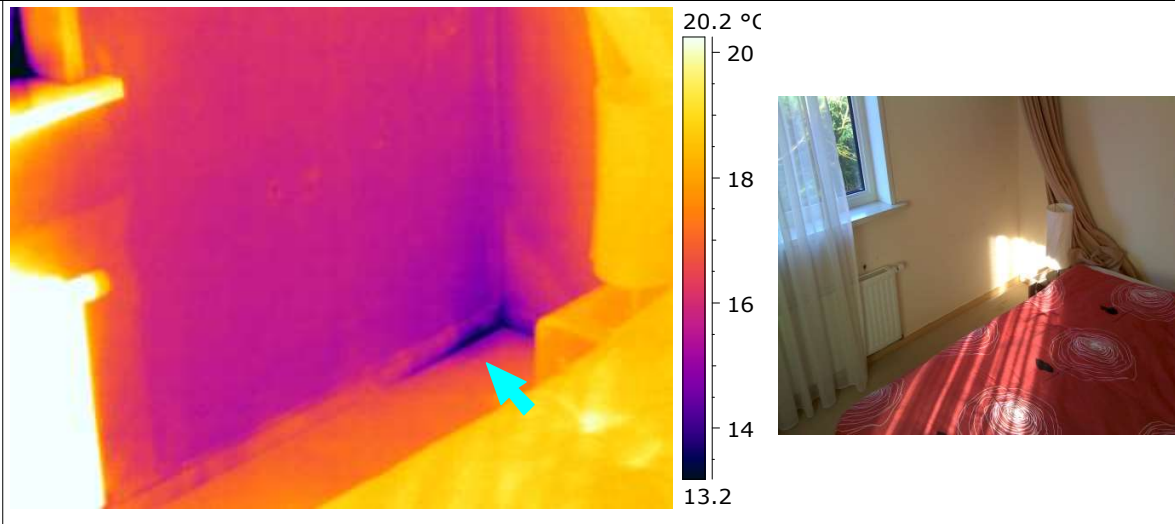
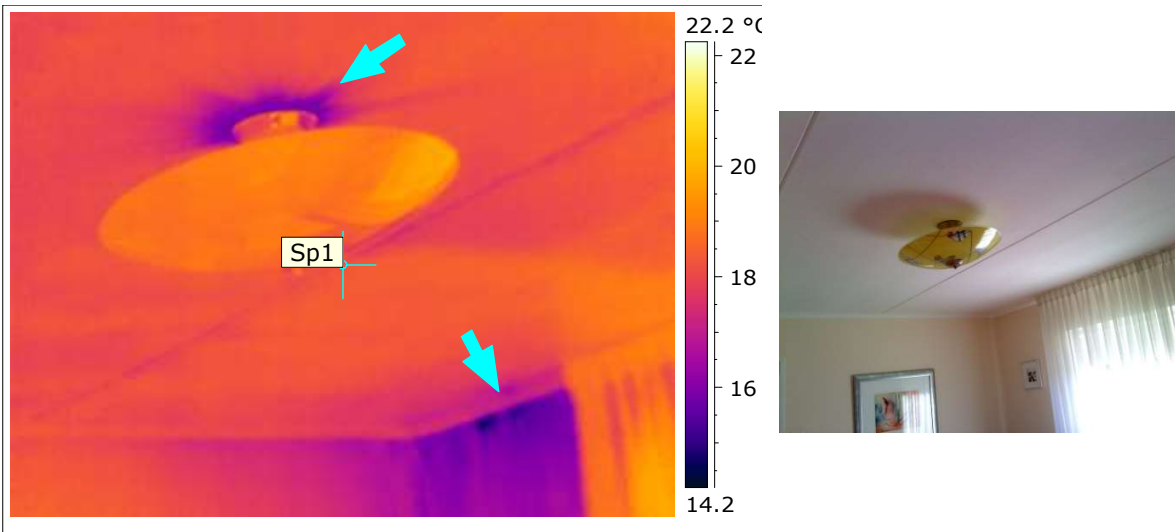
- a) Koude lucht langs de plint.
- b) Koude lucht uit het plafond.

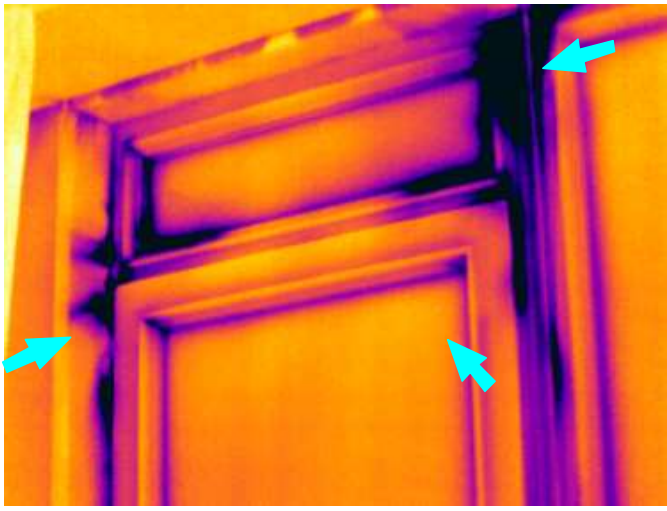
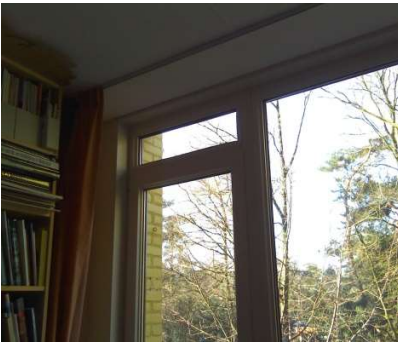
a) Tocht langs de pui, de draaiende delen en het rubber van het glas.

- De balkonkozijnen aan de voorkant vertonen wat gebreken in het rubber rond het glas.  
*\* De oplossing is om dit glas opnieuw te laten plaatsen in nieuw rubber.*

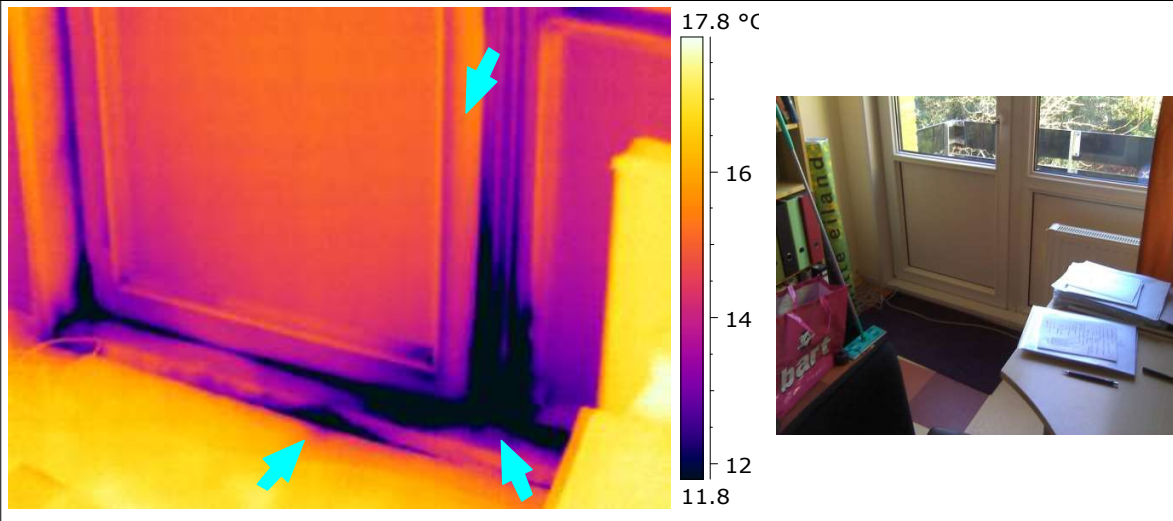
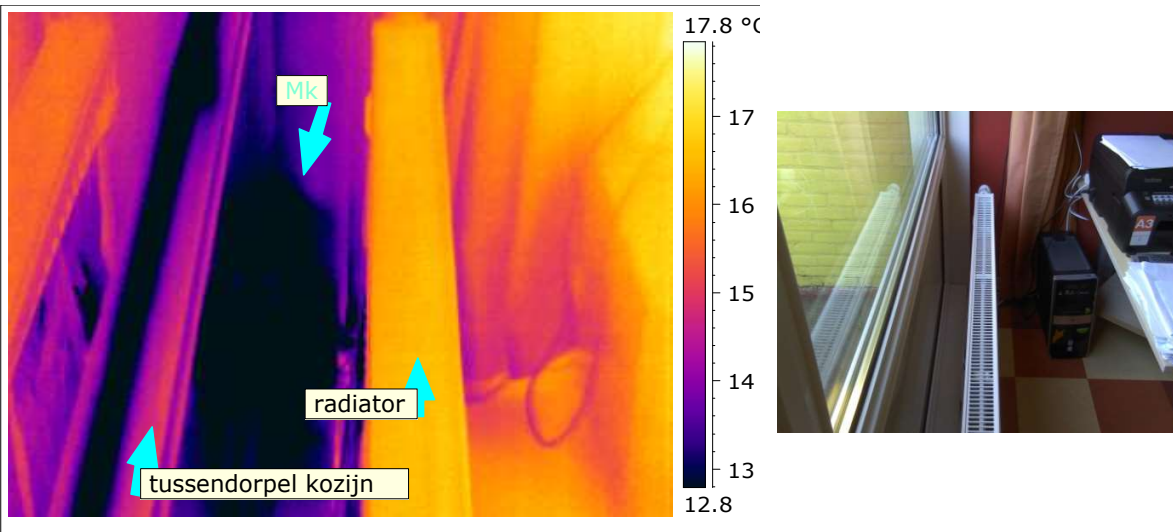
- a) Luchtlekkage rond en m.n. onder de pui langs.
- b) idem.

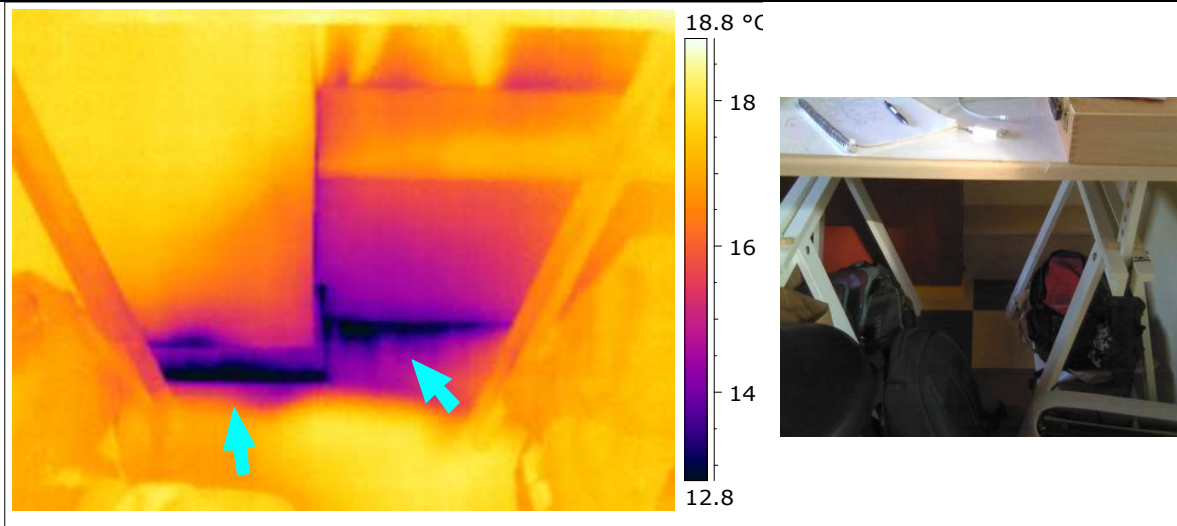
#### a) Balkonkamer

a) Veel koude lucht uit de schoorsteen die op de BG verwijderd is.

- In de woonkamer is de schouw verwijderd. De schoorsteen op de verdieping zit er nog en is niet afgedicht. Dit resulteert in veel koude lucht in het plafond van de woonkamer en veel kou in de balkonkamer op de verdieping.  
*\* Het plafond in de woonkamer moet open om de schoorsteen aan de onderzijde af te dichten.*  
*Een andere mogelijkheid is om de schoorsteen t.p.v. de dakvloer af te dichten van bovenaf.*  
*N.B. afdichten van de schoorsteen aan de bovenzijde is onverstandig omdat daarmee het (regen)vocht minder kan uitdampen uit de schoorsteen.*

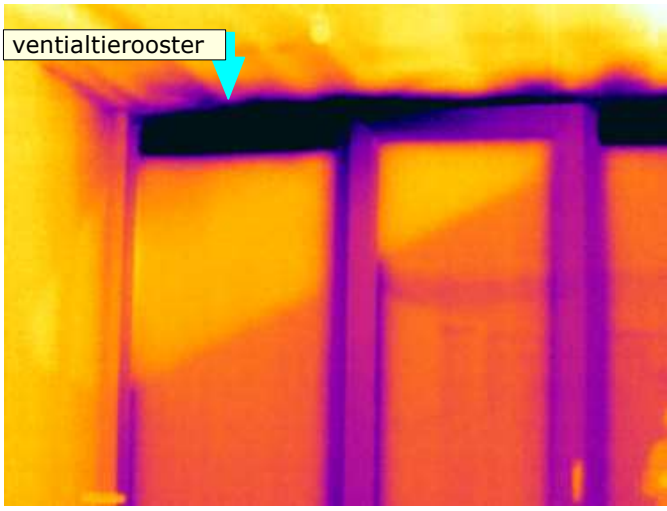
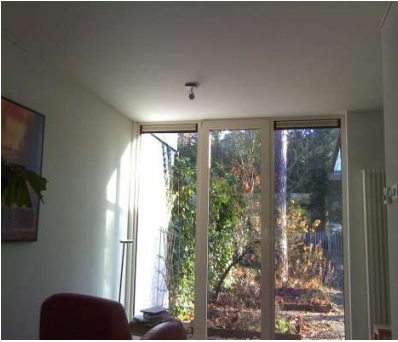
a) De aluminium kozijnen zijn goed tocht dicht en goed ingebouwd.

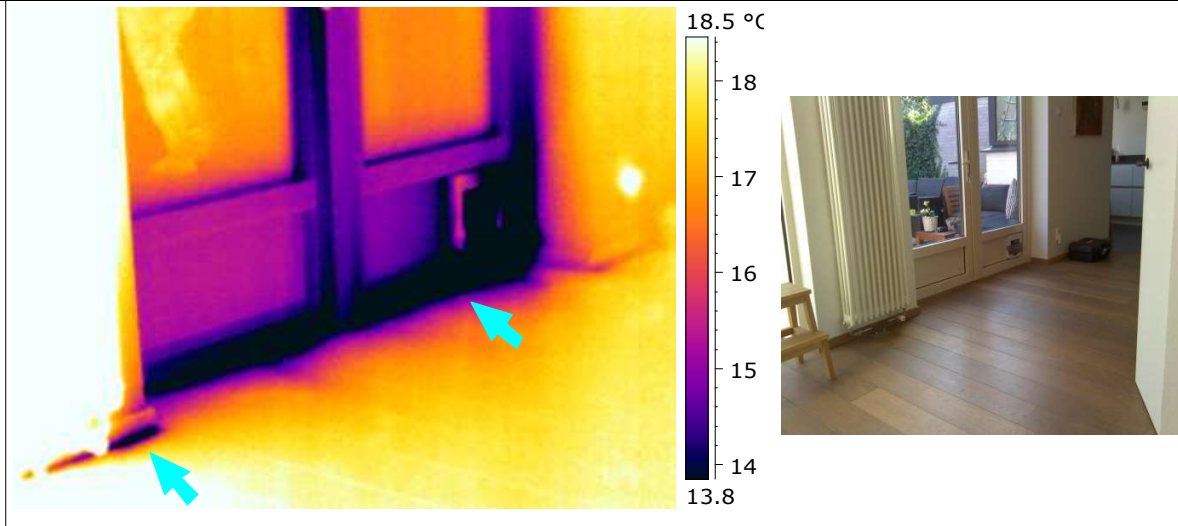
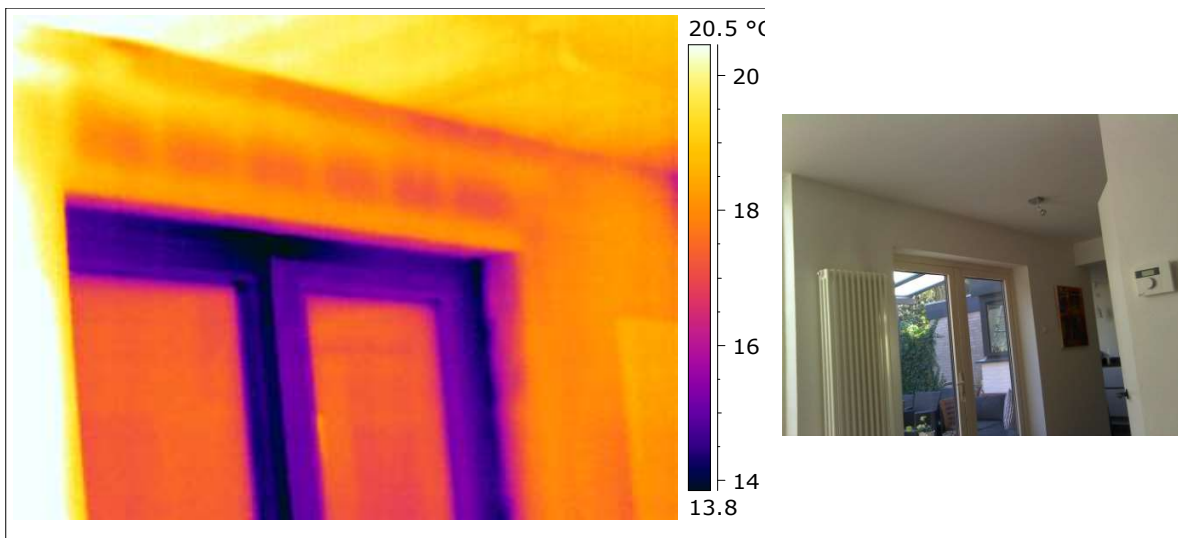
- a) Klein luchtlek bij de plint. Verder is het aluminium kozijn goed (ingebouwd).
- b) idem.

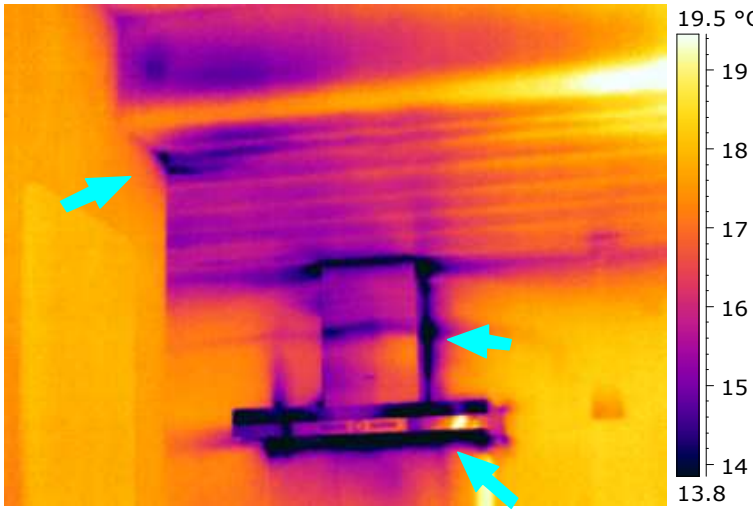
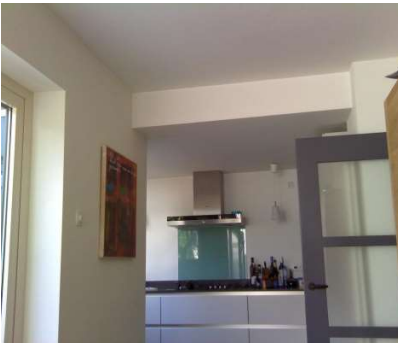
a) Koude lucht in het plafond.

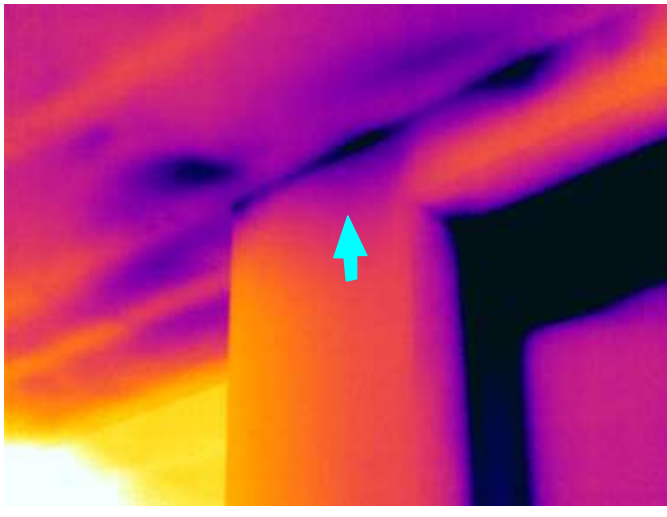
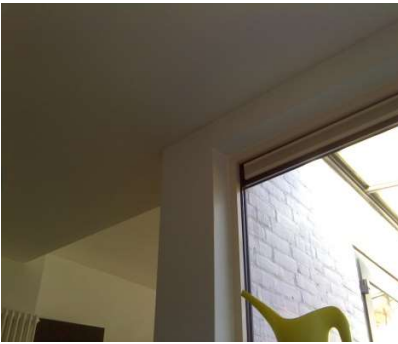
a) Koude lucht in het plafond.

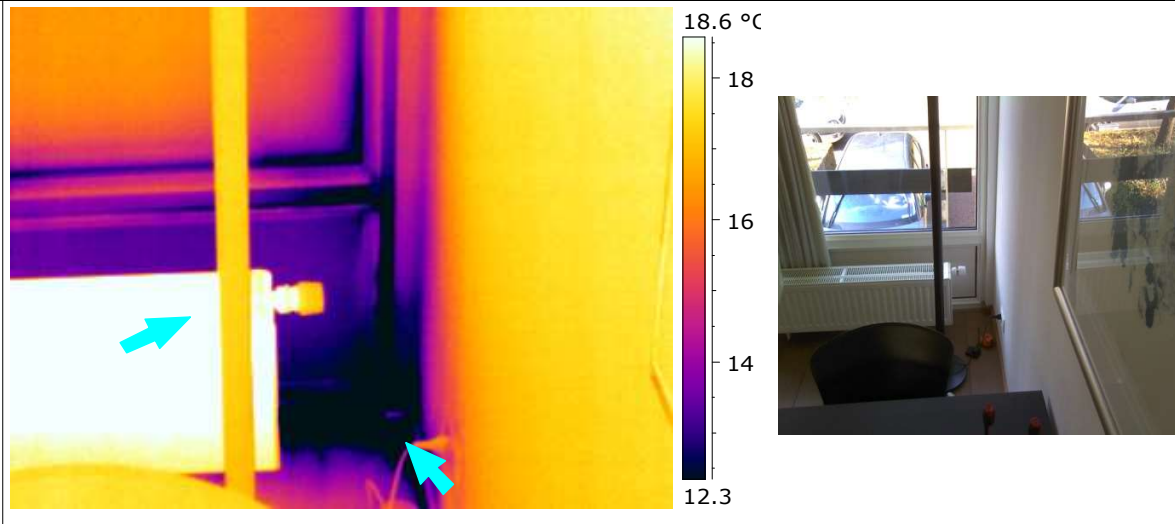
a) Tocht.

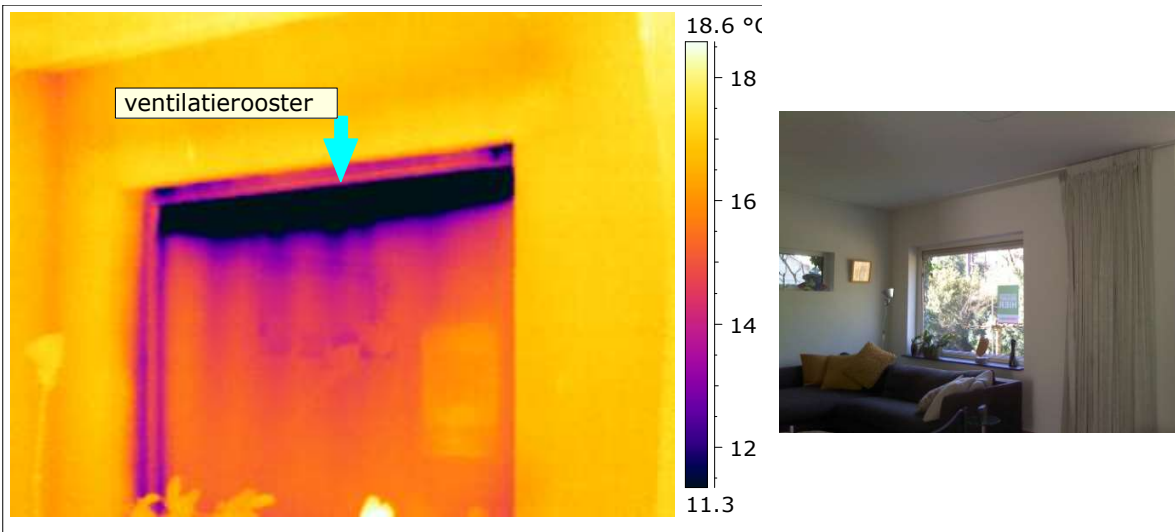
b) Kleine luchtlekken langs de bovendorpel.

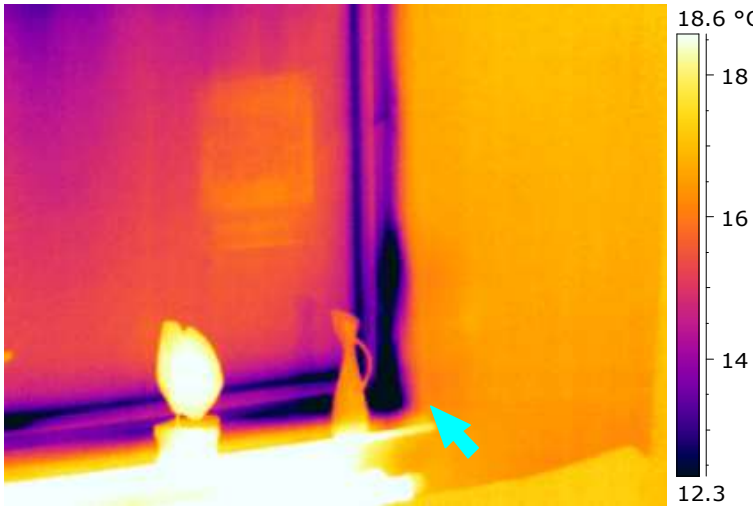
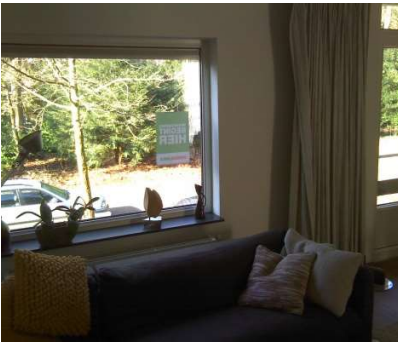
a) Tocht langs het kozijn.

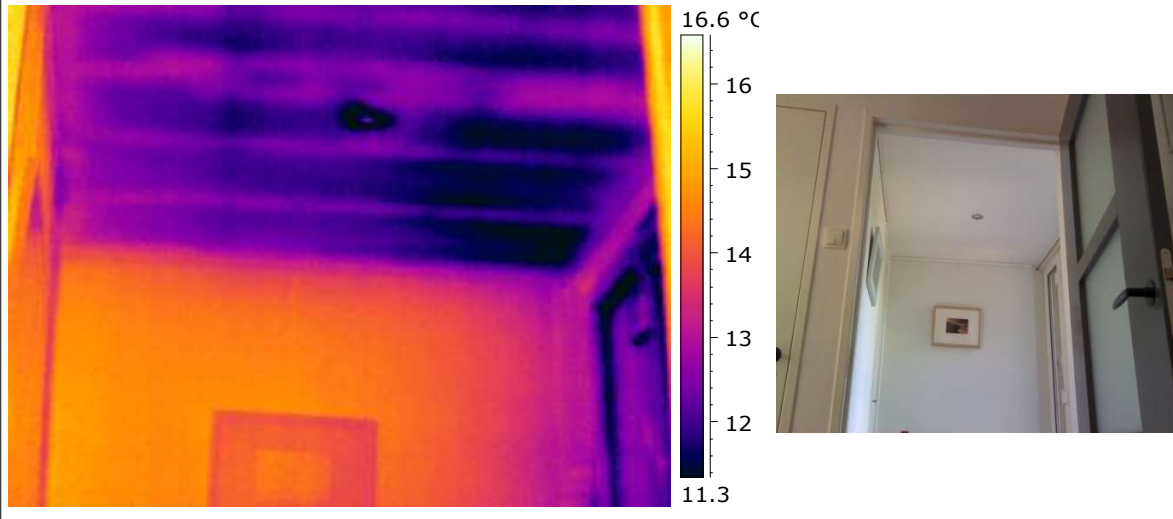
a) Veel koude in het plafond.

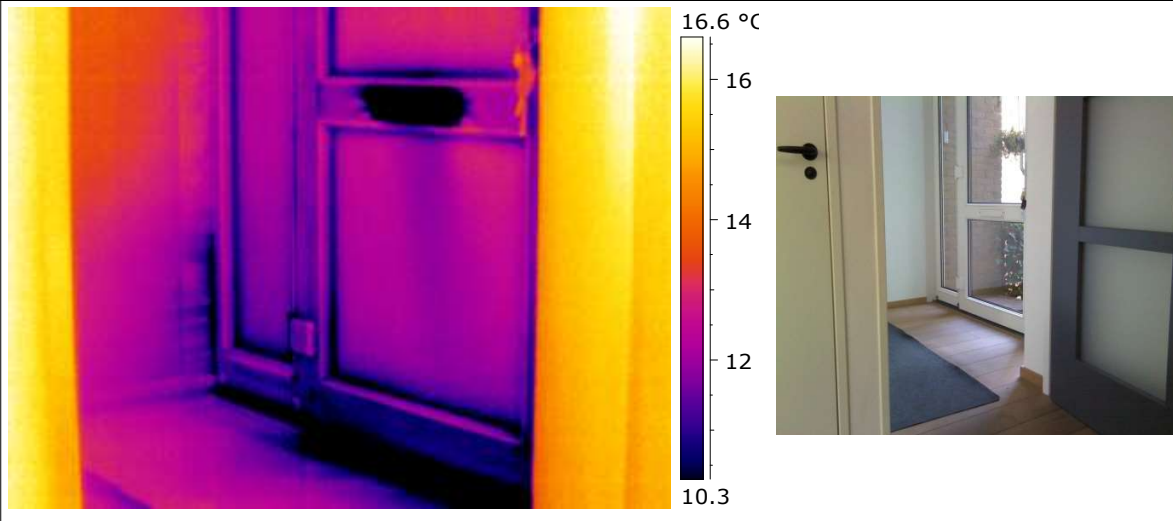
a) Brievenbus, kierdichting en aansluitingen bouwkundig tochten.

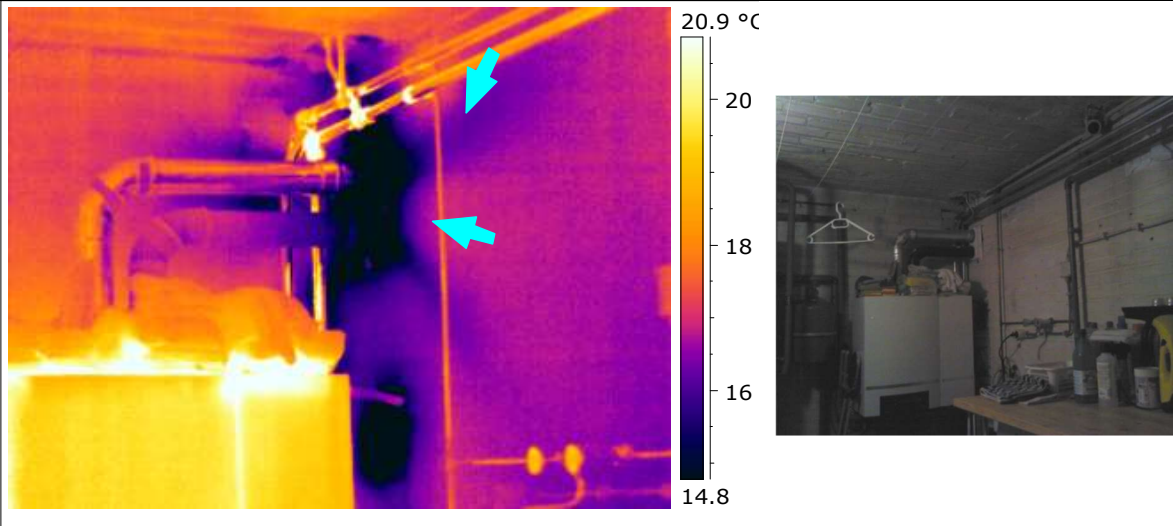
a) Rookgasafvoer ketel niet goed afgedicht op de schoorsteen.

- De doorvoer van de rookgasafvoer in het schoorsteenkanaal in de kelder sluit niet aan.
- *\* Belangrijk is dat aansluiting goed wordt afgedicht.*
- De garagedeuren tochten behoorlijk, zowel in de aansluitingen, als tussen de delen van de deuren.  
*\* Voor zover de deuren niet open hoeven kunnen deze worden afgedicht met celband met gesloten cellen, of worden afgekit. De deuren die open moeten kunnen voorzien worden van tochtstrip.*

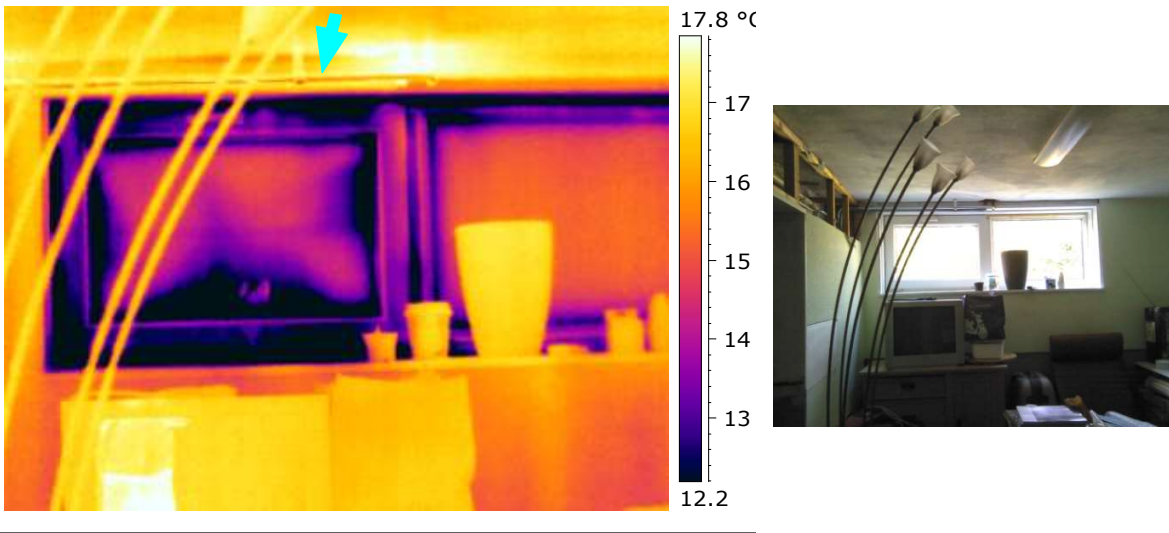
a) Luchtlekkage rond het raam.
