## Rapportage

## Thermografisch onderzoek

## *Ravelstraat, Arnhem*

### Inspectierapport

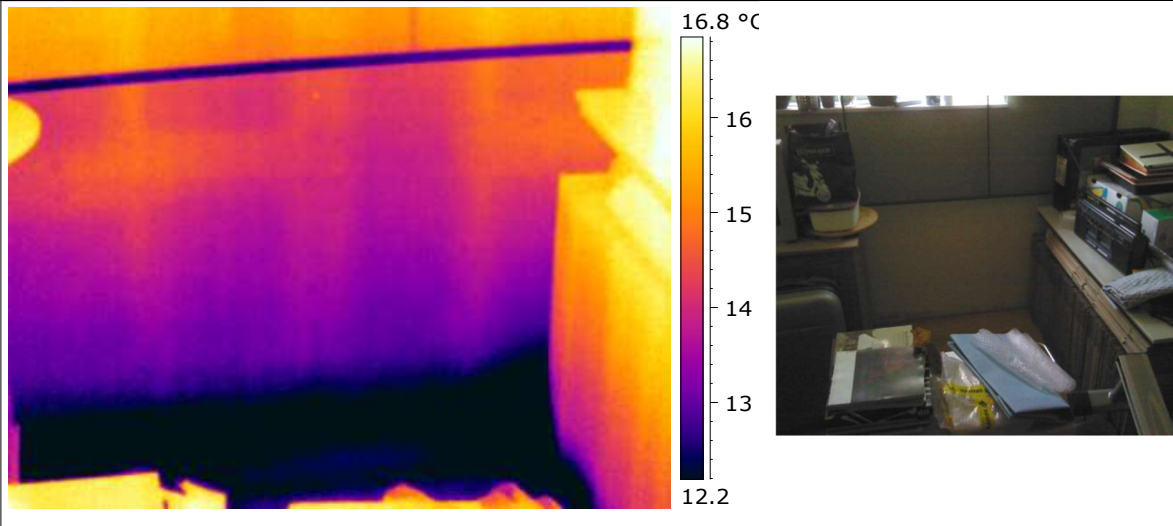
**a) Voorzetwand onderin koud. Ongeïsoleerd?**

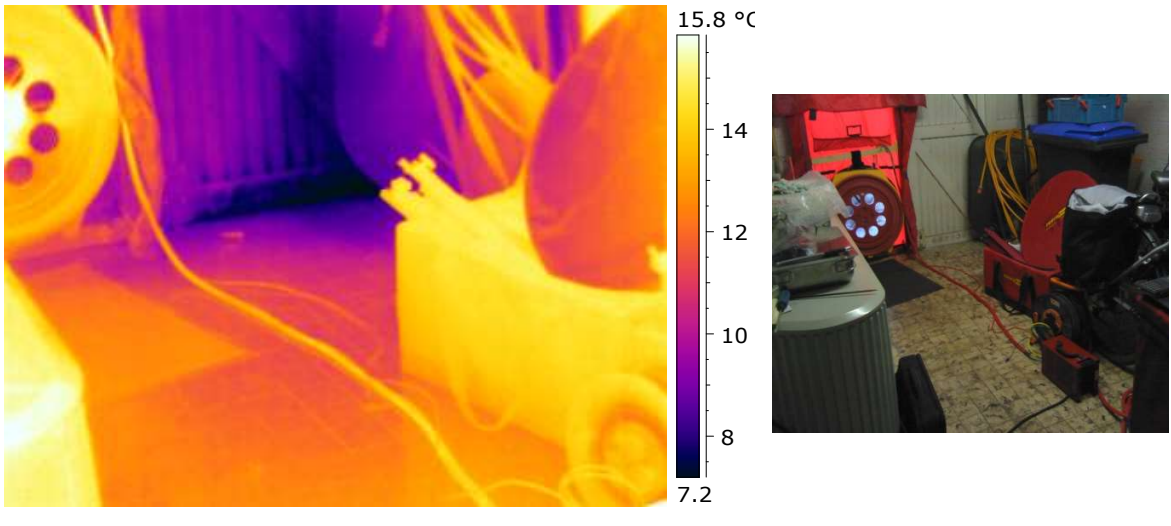
Commentaar  
a) Garagedeur is koud.

- De garagedeuren zijn dun en laten veel warmte door.  
*\* Te overwegen valt om achter de deuren die niet gebruikt worden een geïsoleerde houten wand aan te brengen.*
