Rapportage Thermografisch onderzoek *Jaren 30 woning*

Arnhem

Inspectierapport

Plaats van de inspectie : [], Arnhem
Datum van de inspectie : 28 februari 2018
Ons ordernummer : 18.305
Inspectie uitgevoerd door : ir. P.S. van der Kleij
Rapport opgemaakt door : ir. P.S. van der Kleij
Vestigingsadres : Boccherinistraat 2
Postcode : 6815 GX
Plaats : Arnhem
Telefoonnummer : 06-53 34 35 02
E- mail adres : info@irvanderkleij.nl

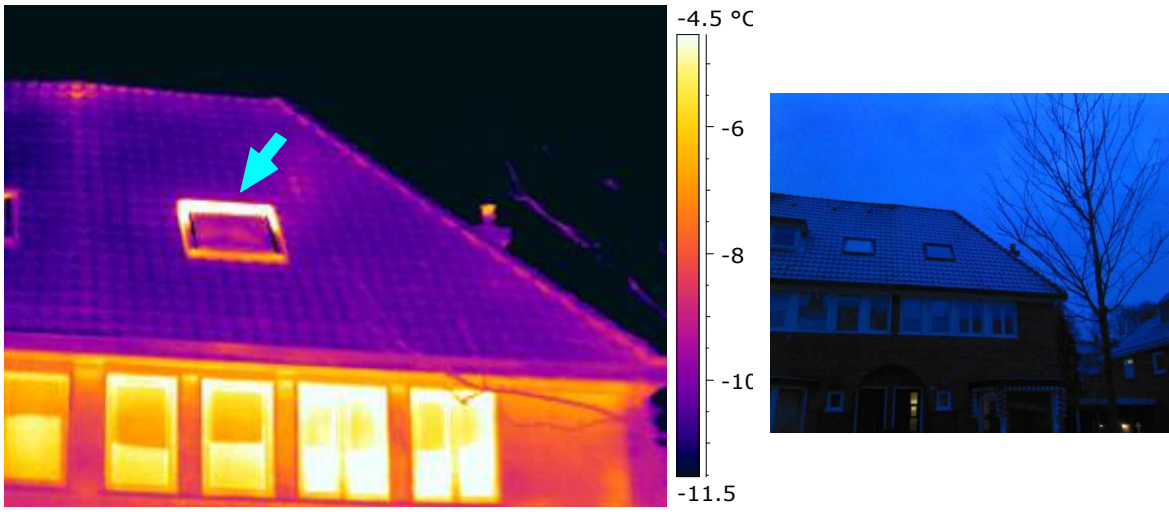
a) Ventilatieklep Veluxraam staat open?

N.B. Bij heldere hemel is een dak altijd erg koud, door de nachtelijke uitstraling naar het heelal toont een pannendak altijd erg koud.

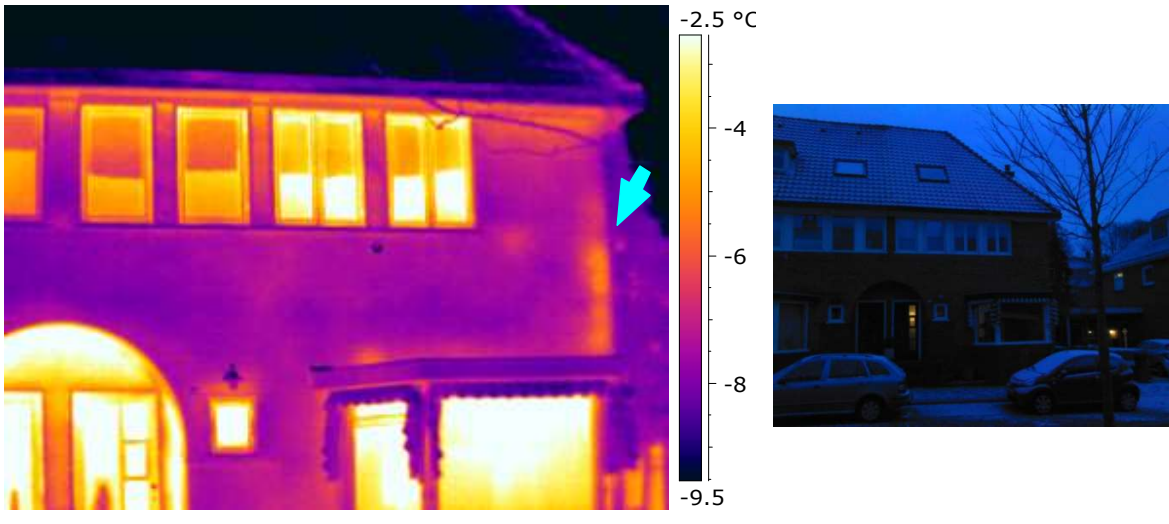
- De spouwmuur vertoont op plaatsen een ongelijkmatig beeld. Met name op de verdieping.
** Gecontroleerd kan worden middels endoscopisch onderzoek of de spouwisolatie goed is aangebracht / niet is uitgezakt.*

b) Spouw vertoont een enigszins vlekkelig beeld.

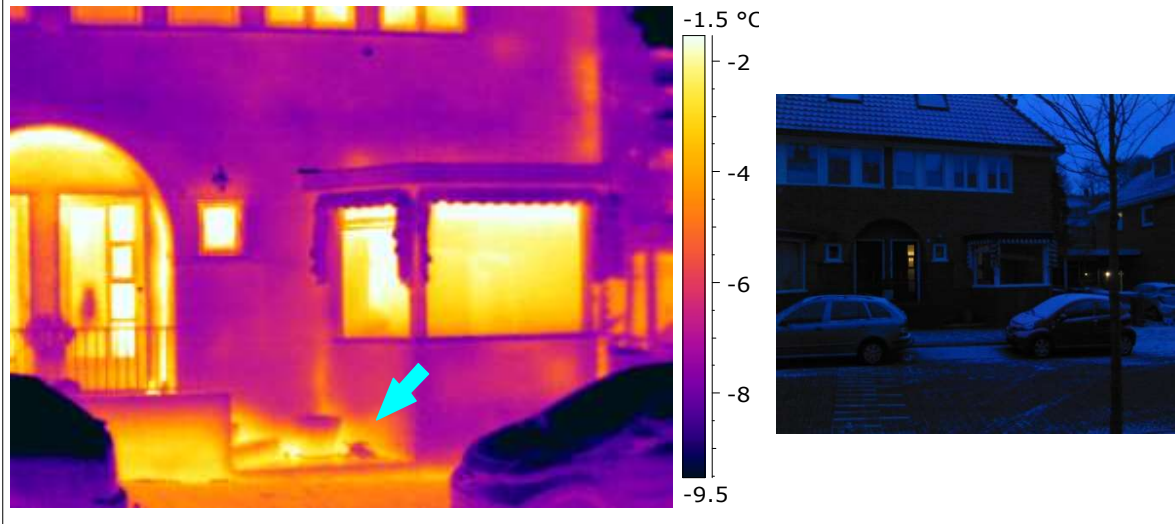
- De trap en het bordes bij de voordeur tonen warm, wat duidt op warmteverlies. Dit is waarschijnlijk een massief blok metselwerk, waarachter de kelder zit. De kelder wordt niet apart verwarmd, maar is wel ongeïsoleerd.
De gevel van de kelder zou geïsoleerd kunnen worden. Een andere optie is de onderzijde van de keldertrap in combinatie met het plafond van de kelder (onderzijde van de gangvloer) isoleren.

a) Trap en bordes zijn opvallend warm.

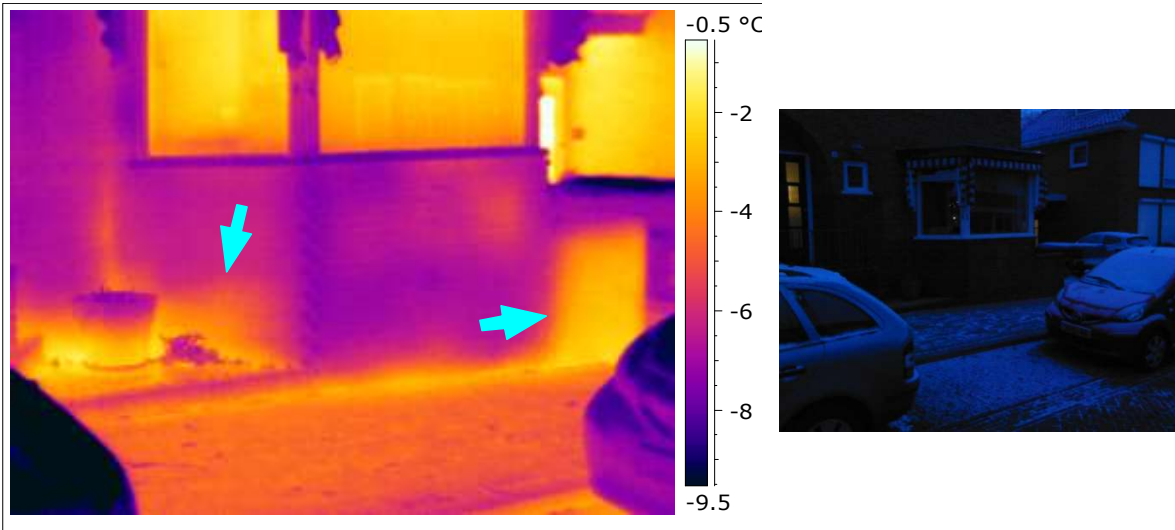
- Vreemd genoeg toont het muurtje rechts van de erker ook warm.
Een oorzaak hiervan heb ik op dit moment niet.
- In de zijgevel en in de kledingkast in de ouderslaapkamer is het oude schoorsteenkanaal warm. In dit schoorsteenkanaal is de pijp van de houtkachel aangebracht. De houtkachel is op mijn verzoek om ca. 20 u de avond ervoor al uitgezet. Ook in het dak is te zien dat warmte ontsnapt vanuit het schoorsteenkanaal. Ik zie hier twee mogelijke oorzaken:

b) Tuinmuurtje rechts van de erker toont ook warm.

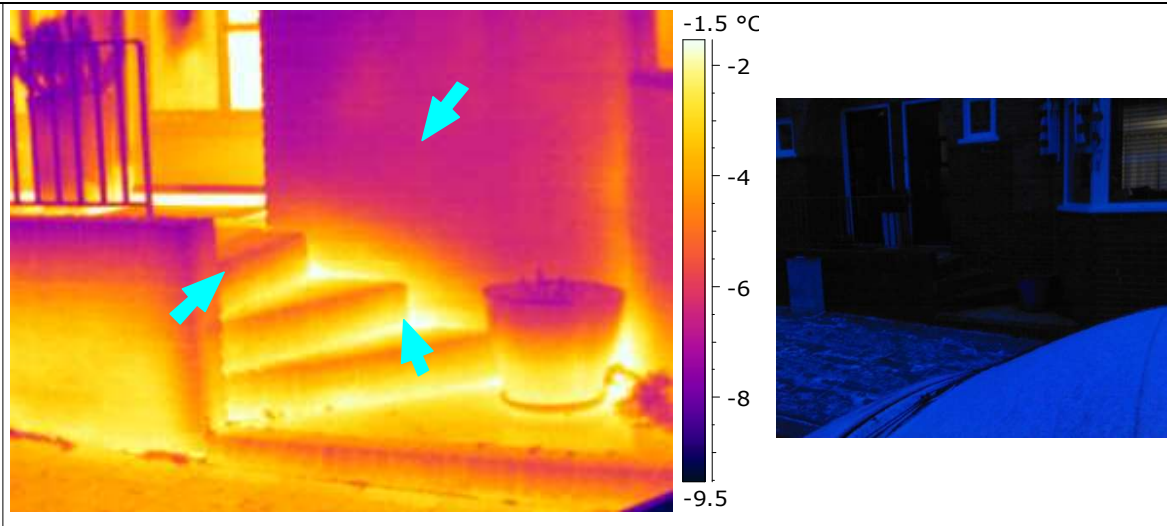
a) Trap en bordes zijn opvallend warm

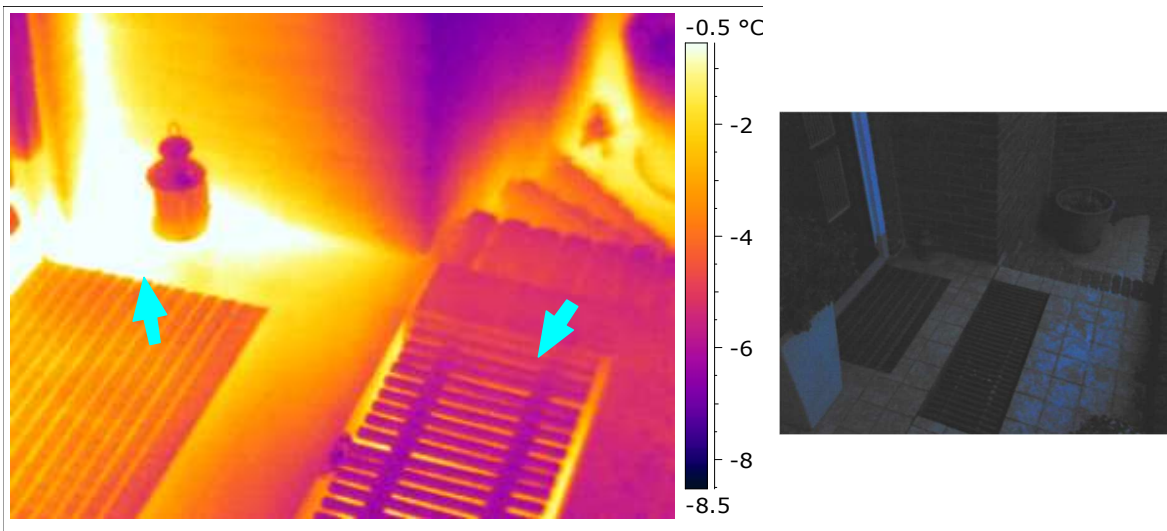
Rooster boven de koekoek van het kelderkozijn.

b) Zeer warme binnenhoek.

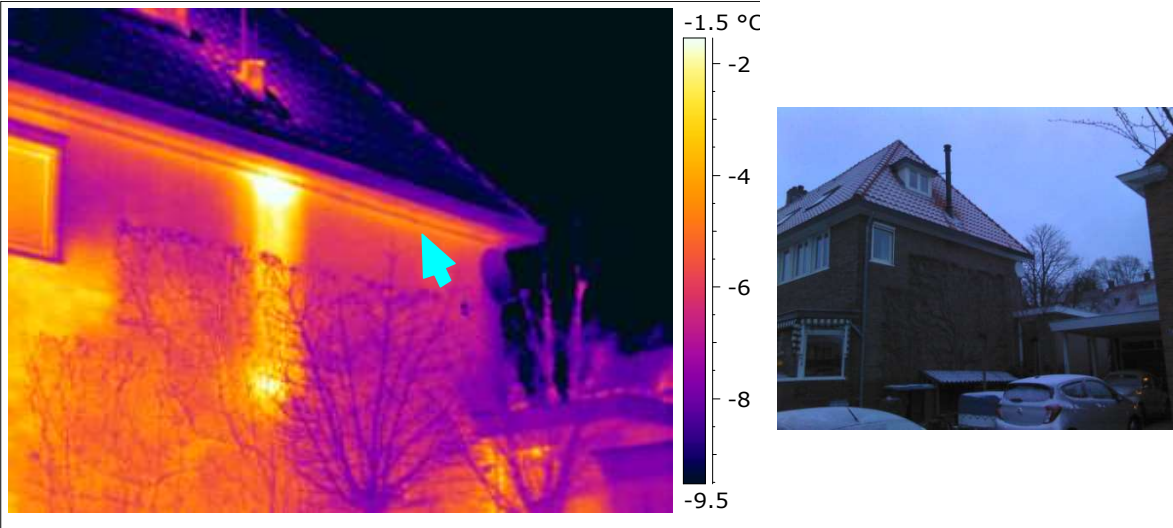
- De gootoverstekken zijn niet geïsoleerd. Dit is in de kamers op de verdieping te zien en wordt bevestigd door de thermische opnamen van de buitenzijde.

b) Warmtelek in de muur achter de goot. Zie ook de foto's binnen.

** Waarschijnlijk is de makkelijkste manier om vanuit de zoldervloer isolatie in de spouw te blazen. Dit in combinatie met het bijvullen van de rest van de spouw.*

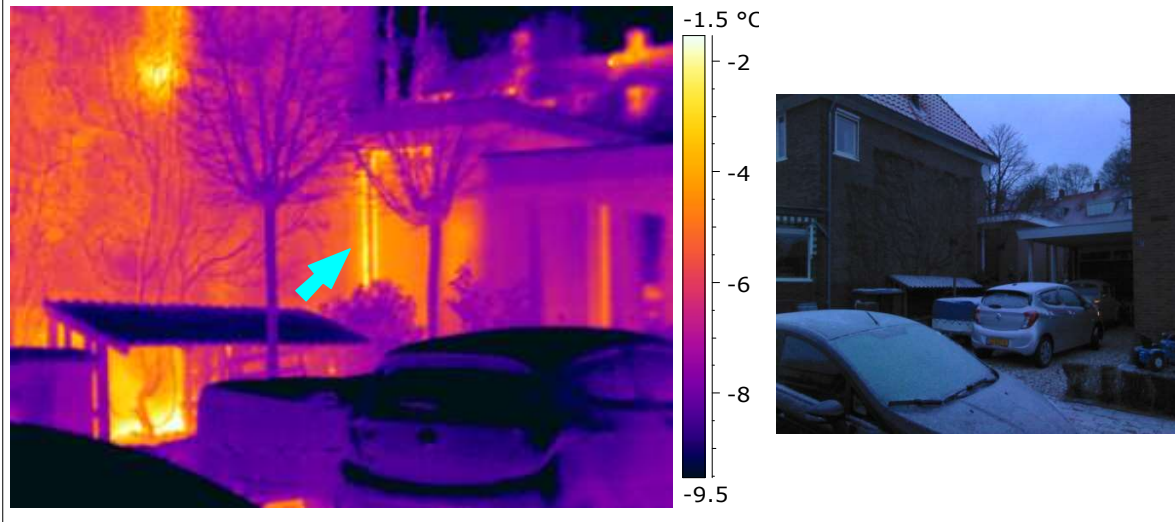
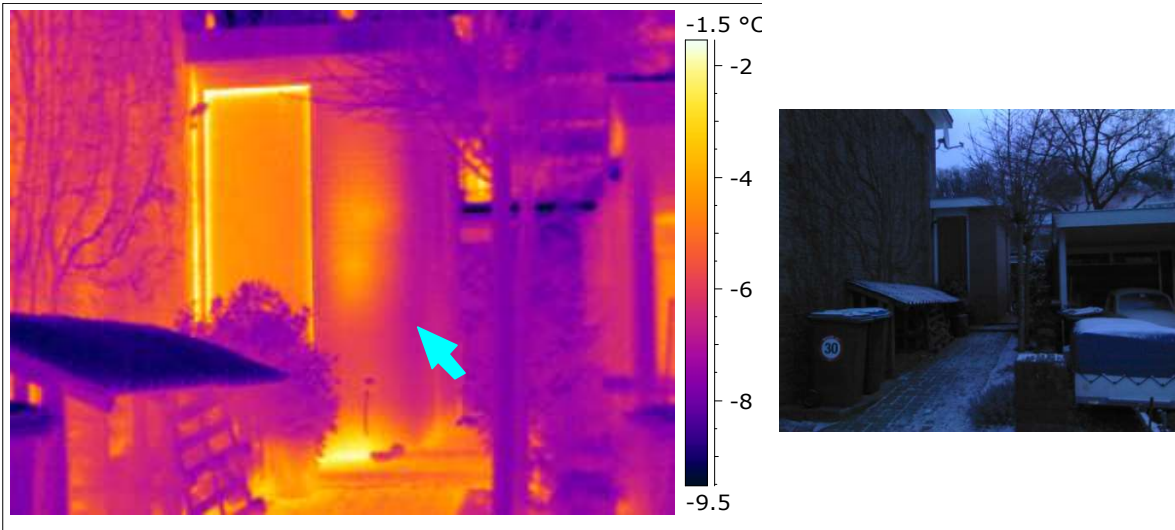
- a) Warmtelek in de aansluiting kozijn op de oudbouw?
- b) Temperatuur van de gevel is niet egaal.

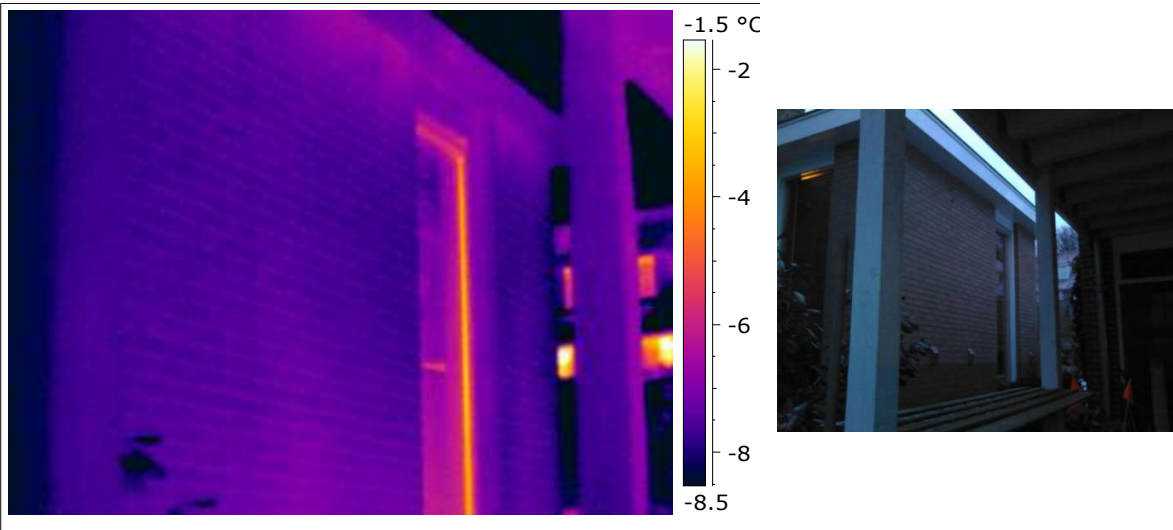
b) Zijgevel uitbouw (nieuw)

- a)
- b) Nieuwbouw is beter geïsoleerd dan de woning zelf..

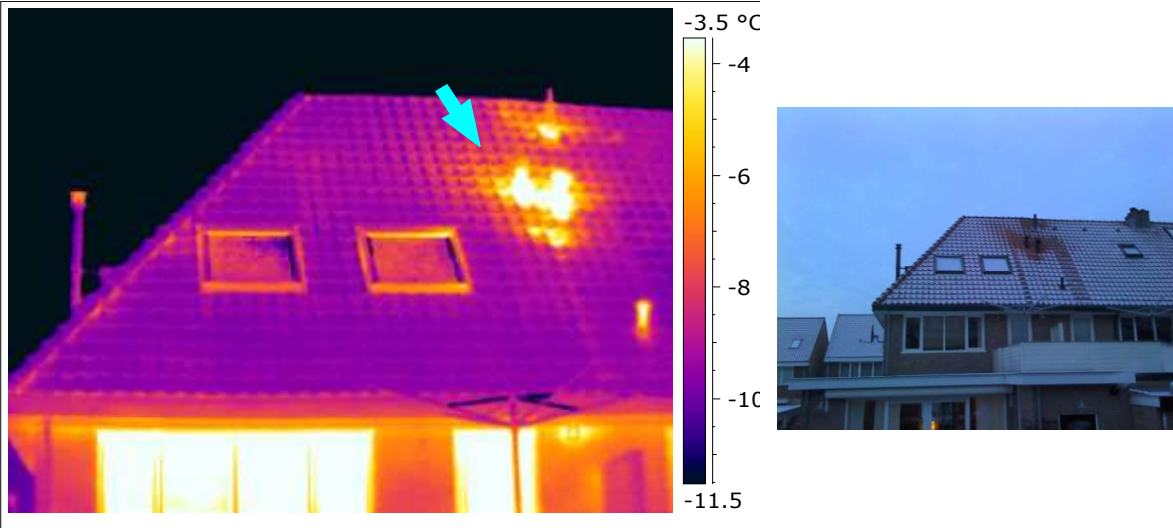
- De zijgevel in de voorkamer is onbehaaglijk en toont luchtlekken aan de binnenzijde. *Zie het punt hiervoor en onder 'thermografische opnamen binnenzijde'.*
- De dakdoorvoer in het achterdakvlak is niet luchtdicht afgewerkt.
** De dakdoorvoer aan de binnenzijde middels een rubber manchet (b.v. van Ubbink) luchtdicht afwerken op de gipsplaat.*
- Rond de stalen balk in de achtergevel lekt lucht. Zie ook de foto binnen in de ouderslaapkamer.
Dit is alleen door het openmaken van het plafond en de spouwmuur boven de balk deels te verhelpen. Lastig en dus kostbaar.

- a)
- b) Dakdoorvoeren zijn niet luchtdicht afgewerkt

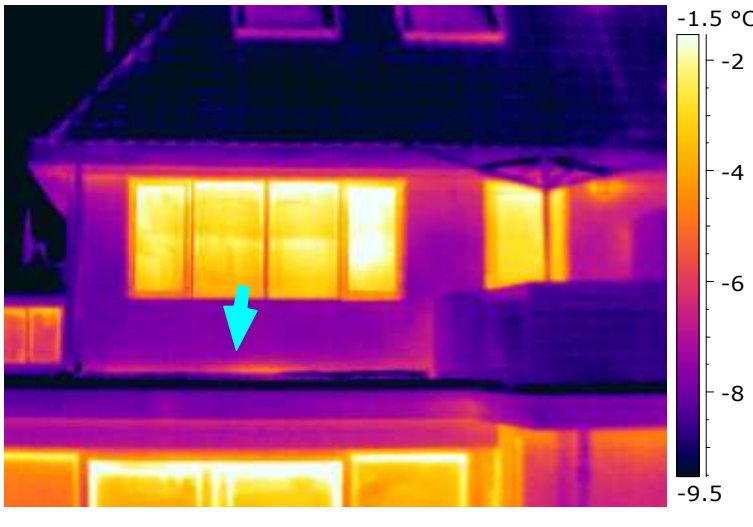
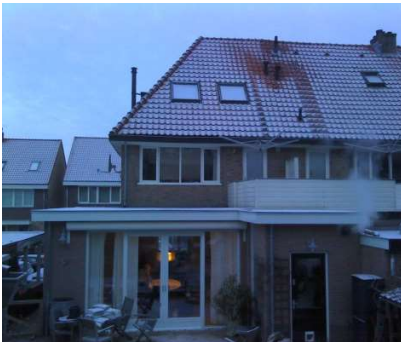
a) Stalen balk in achtergevel.

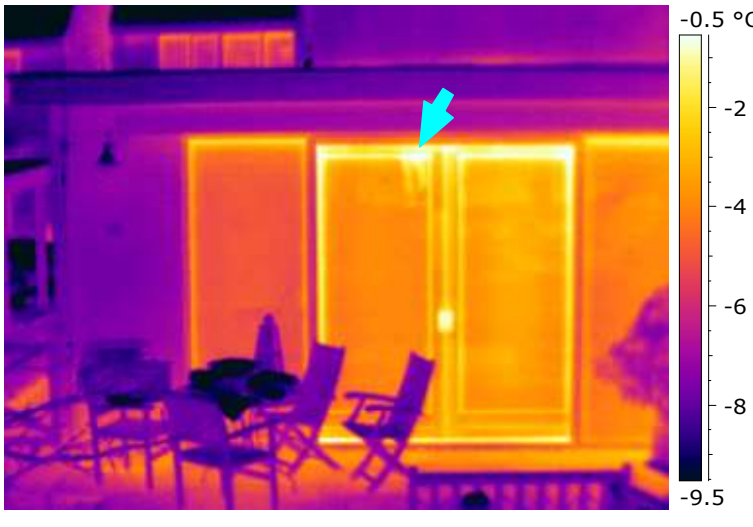
b) Hout van de schuifpui laat warmte door (geen afwijking).

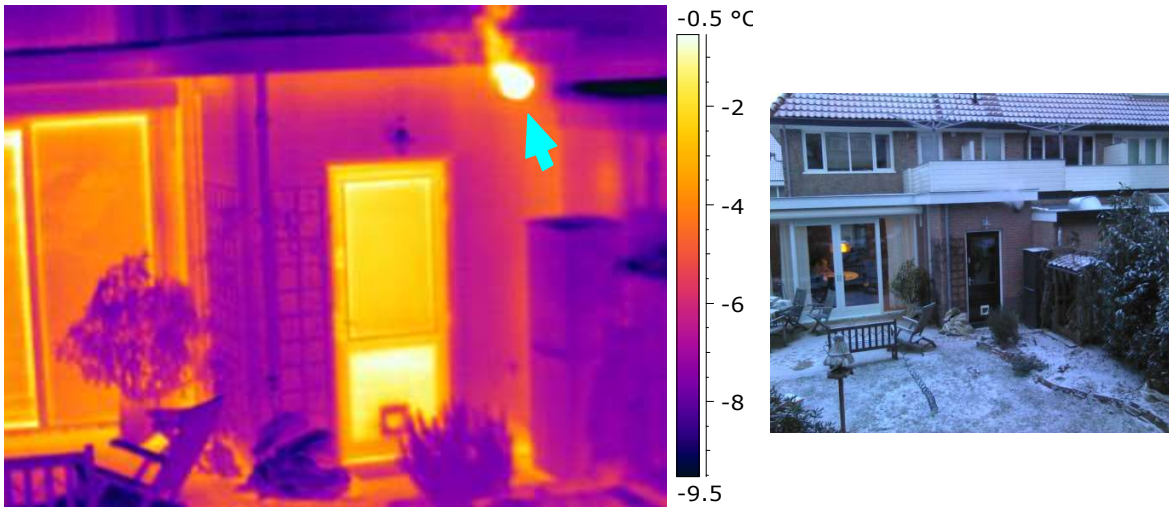
a) Rookgasafvoer c.v. ketel.

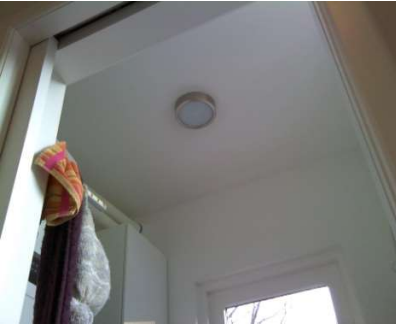
Doel meting:	Onderzoek warmte- en luchtlekken
Locatie:	
Verdieping / bouwdeel / Constructiedeel:	
a) Wand bijkeuken	
 	XX
b) Bijkeuken

- De ruimte waar de schuifdeur tussen keuken en bijkeuken in schuift staat in open verbinding met de spouw. Dit is een groot luchtlek. Bij de rooktest met de woning op overdruk kwam de rook langs het raamkozijn, uit het dakoverstek en onder de schuifpui naar buiten.

- a) Luchtlek in de aansluiting met de gevel. Tocht langs de schuifdeur.
- b) Koude lucht in/uit het plafond.

** De wand waar de schuifdeur in schuift in de aansluiting op de gevel open maken en aan alle kanten goed afdichten. Daarna de wand herstellen.*
- In de uitbouw zitten in het plafond luchtlekken, vanuit de overstekken, als in de voorzetwand achter de keuken. Volgens tekening zit deze voorzetwand t.p.v. de oude bijkeuken. Blijkbaar staat de spouw achter deze voorzetwand in verbinding met de buitenlucht.
Om dit op te lossen zal het plafond of het overstek en de voorzetwand open moeten om de gevels in het plafond dicht te kunnen zetten.

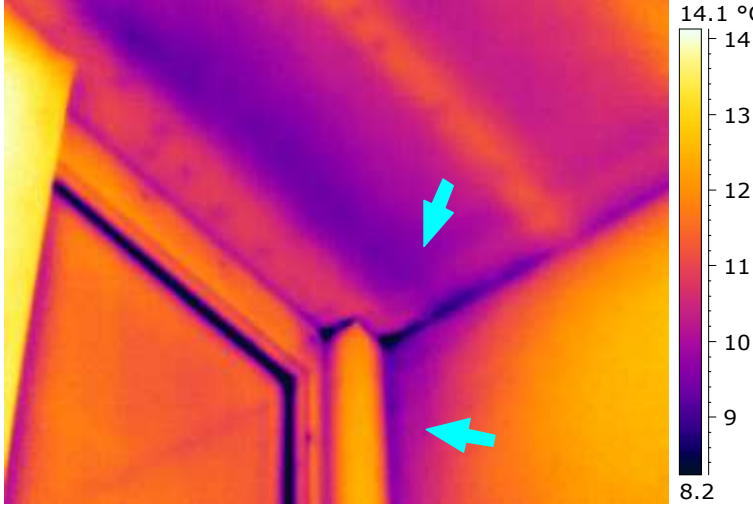
Doel meting:	Onderzoek warmte- en luchtlekken
Locatie:	
Verdieping / bouwdeel / Constructiedeel:	
a) Bijkeukendeur

a) Luchtlekken

b) Koude lucht in de wand. Er blijkt t.p.v. de schuifdeur een open verbinding met buiten.

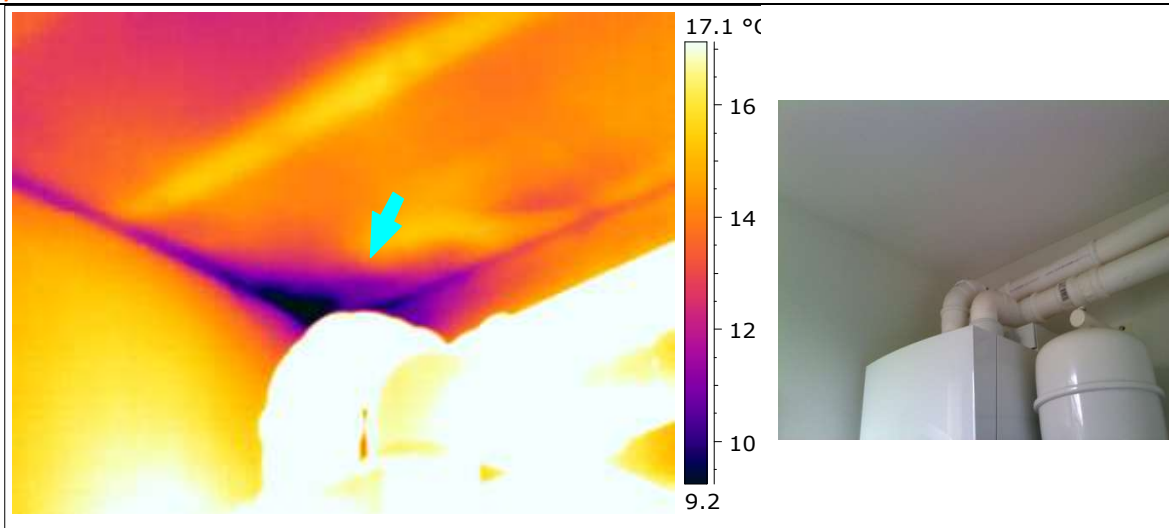
a) Luchtlek in de hoek

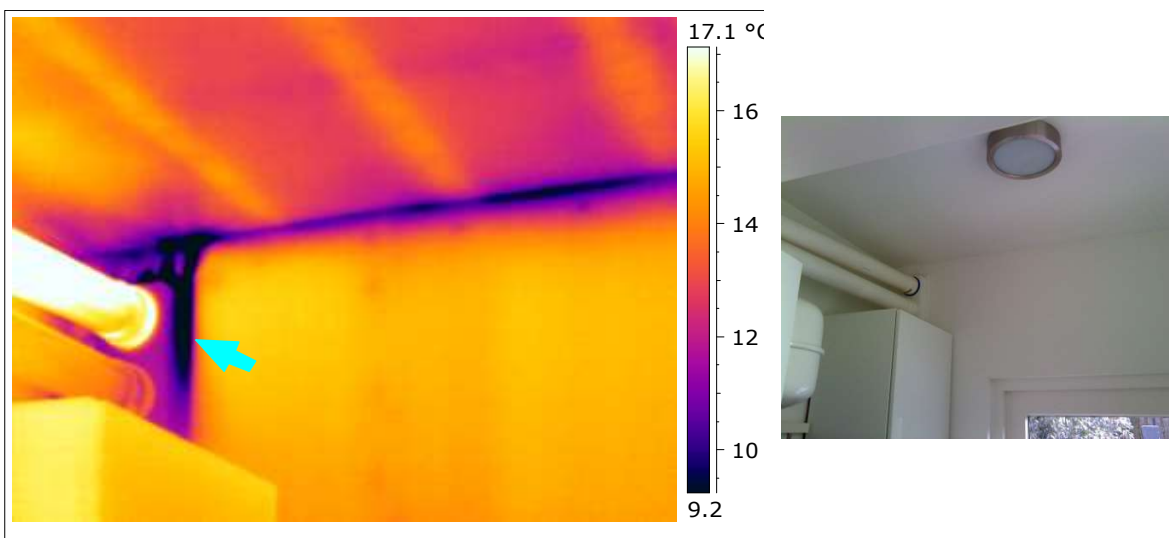
b) Geveldoorvoer van de ketel sluit niet goed af.

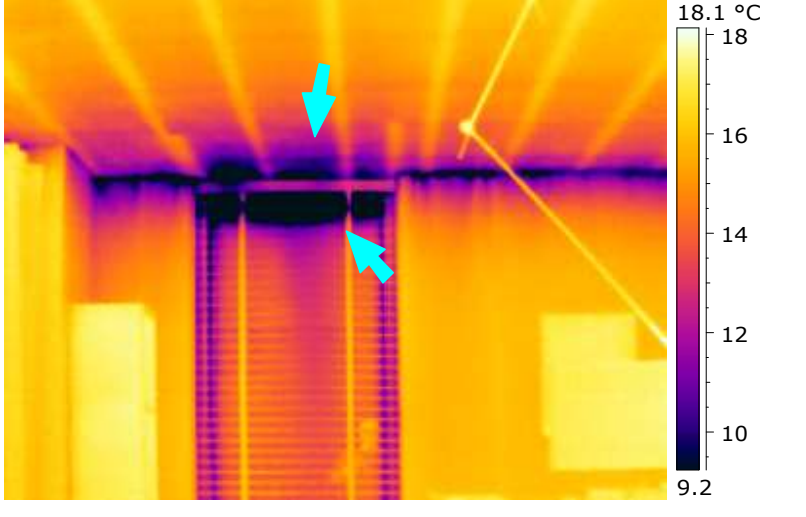
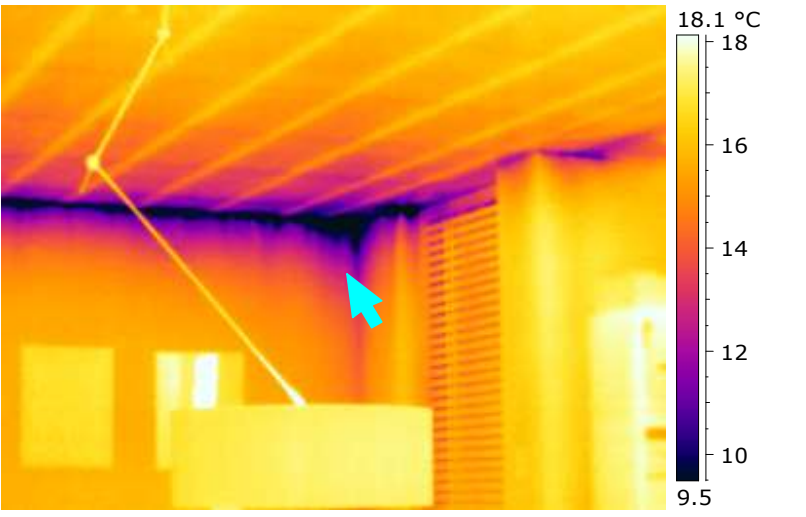
a) Koude lucht in het plafond.

b) idem.

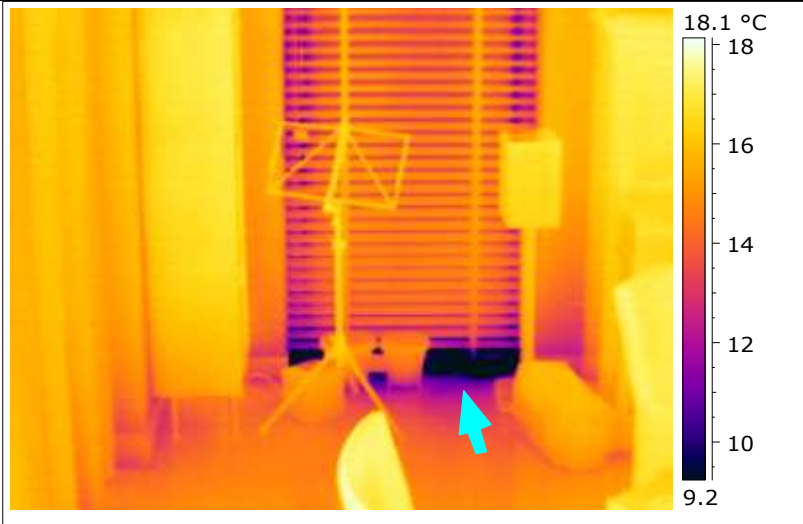
a) Koude lucht onder het kozijn langs.

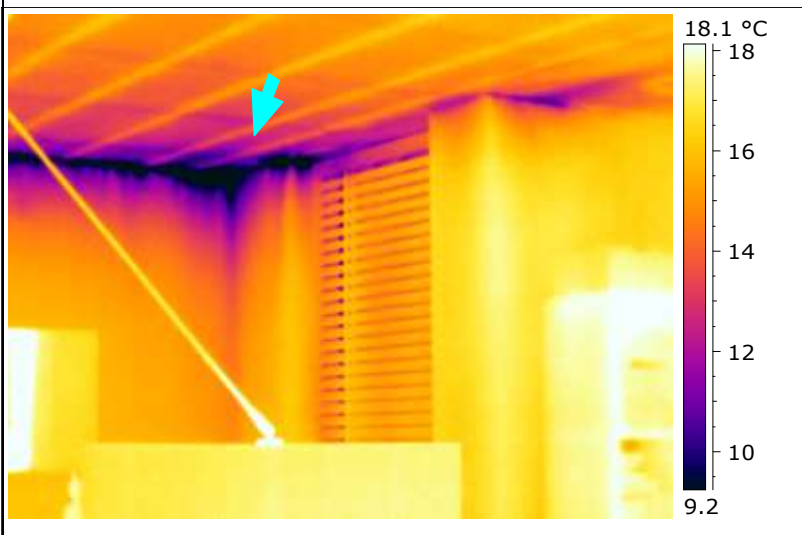
b) Uitbouw, raam in de voorgevel

b) Koude lucht in het plafond.

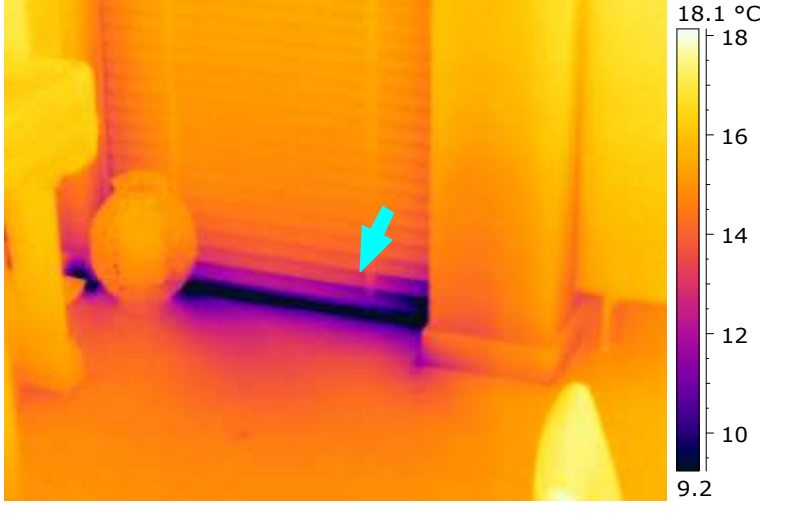
Doel meting:	Onderzoek warmte- en luchtlekken
Locatie:	
Verdieping / bouwdeel / Constructiedeel:	
a) Uitbouw, raam in de voorgevel

a) Kleine luchtlekkage.

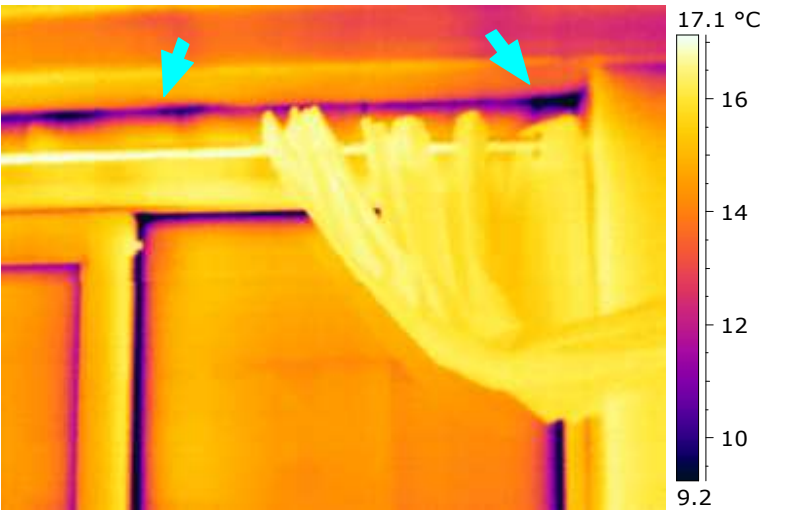
b) Kleine luchtlekkages in de aansluiting.

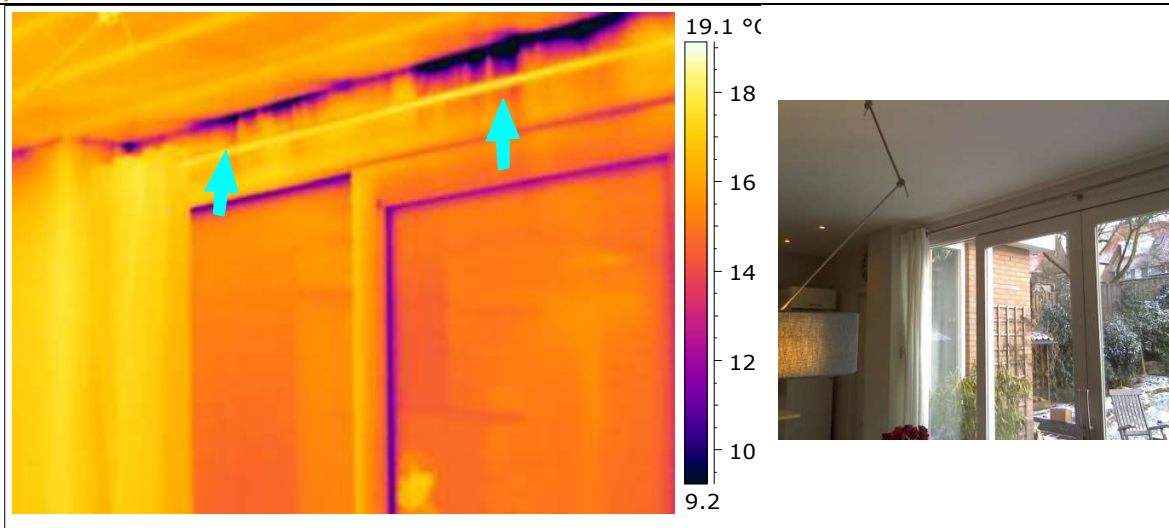
a) Luchtlekken in de aansluiting.

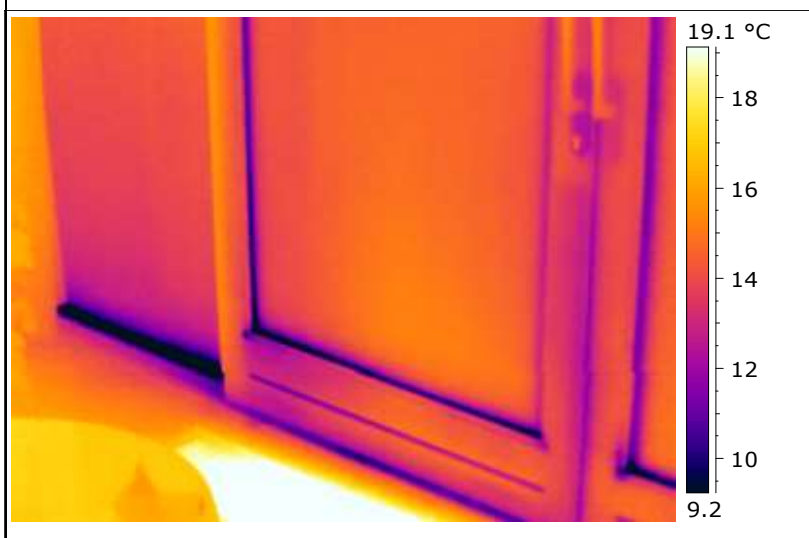
b) Schuifpui zelf was goed luchtdicht.

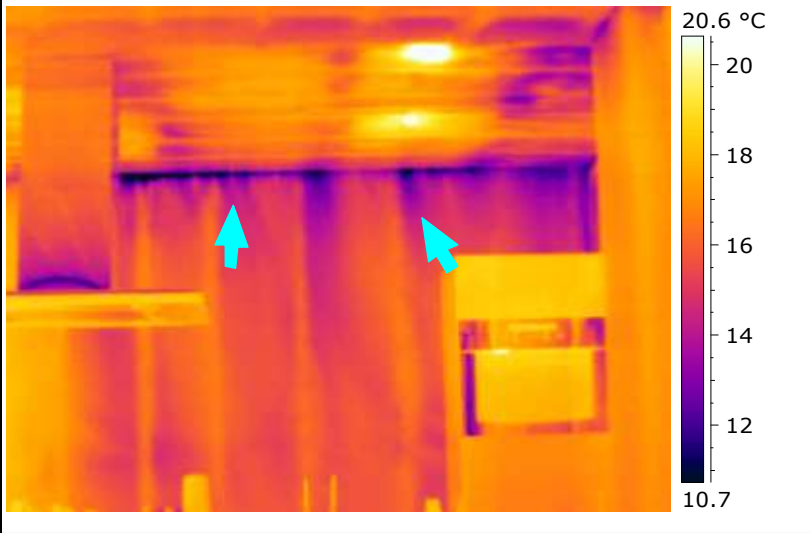
- Ook in de voorzetwand in de keuken (t.p.v. de oude bijkeuken) en de houtskeletbouw in de bijkeuken is koude lucht te zien.
Dit is alleen te verhelpen door de voorzetwand open te maken, afdichting aan te brengen en de voorzetwand weer te herstellen.

a) Luchtlekkage achter de voorzetwand.

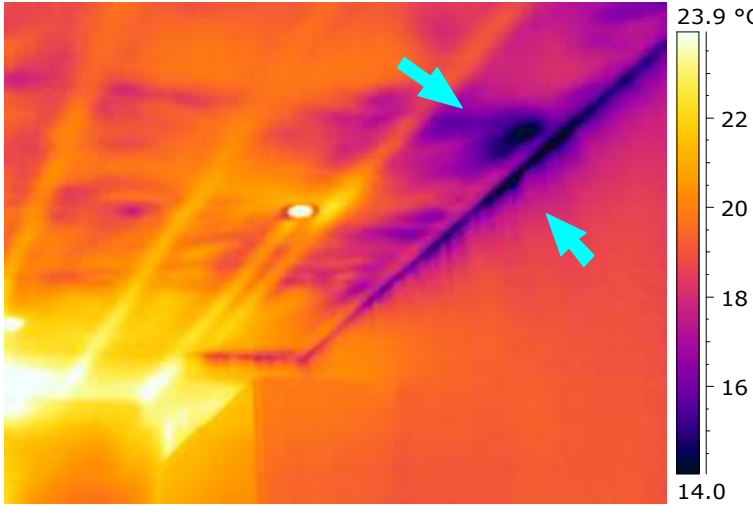
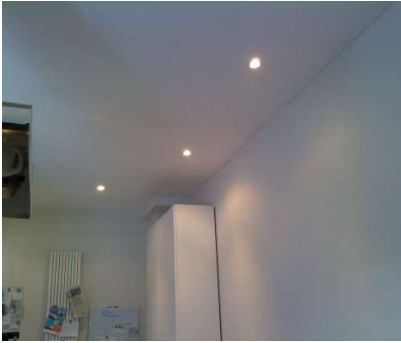
a) Luchtlekkage.

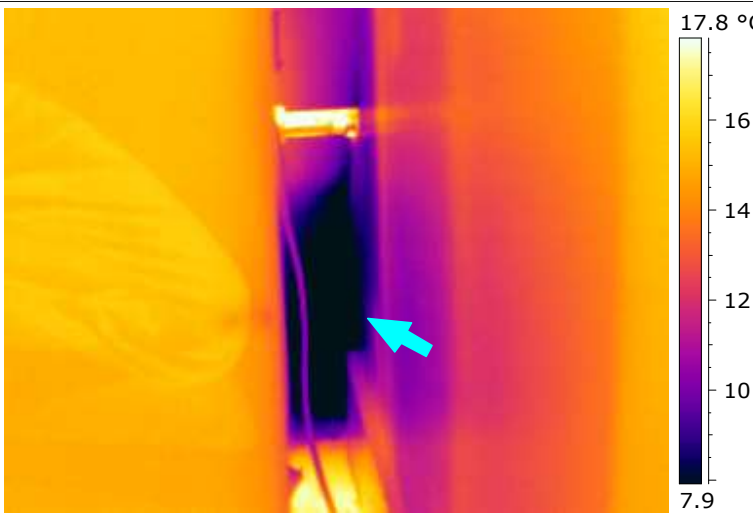
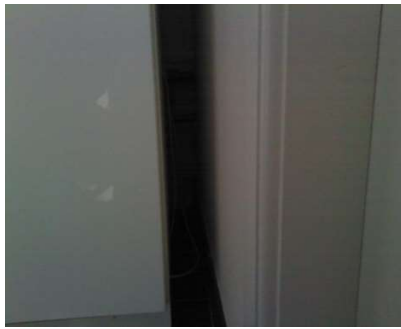
b) Tussen de koelkast en de wand van de bijkeuken

b) Luchtlek naast de koelkast.

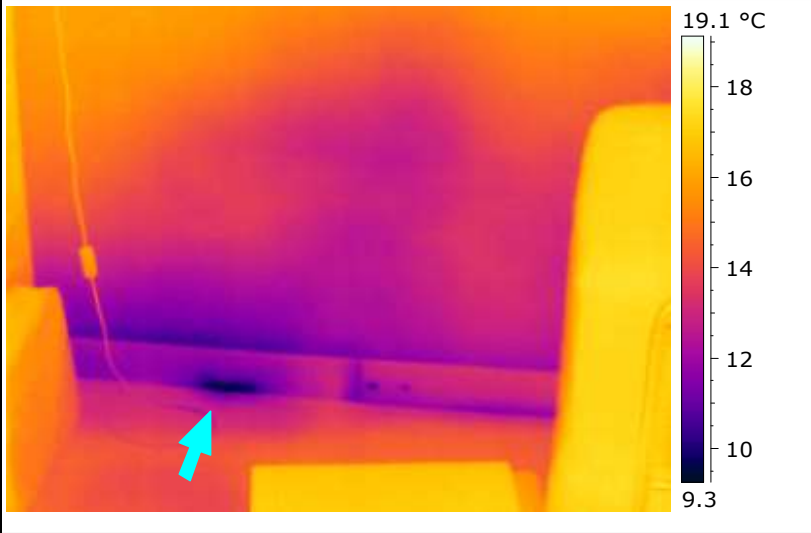
Doel meting:	Onderzoek warmte- en luchtlekken
Locatie:	
Verdieping / bouwdeel / Constructiedeel:	
a) Voorkamer naast de kamer en suite

- Langs de plint komt vanuit de kruipruimte koude lucht naar binnen, met name in de voorkamer.
De kruipruimte is helaas niet diep genoeg om de onderzijde van de vloer te isoleren. Ook is geen kruipluik aanwezig.

a) Koude lucht uit de kruipruimte, langs de plint. De houten vloer van de woonkamer is niet geïsoleerd. De kruipruimte is ondiep en door het aangebrachte parket niet toegankelijk.

** De plint kan afgekit worden op de parketvloer.
Beter zou zijn om de plinten te verwijderen en de kier tussen de vloer en de wand met kit of flexpur te dichten en de plint weer aan te brengen.*

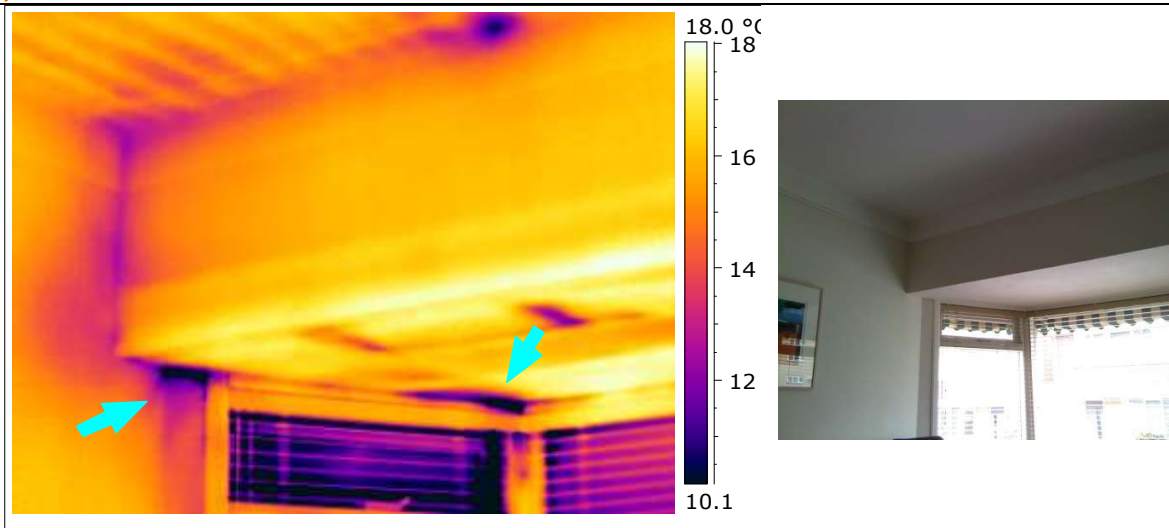
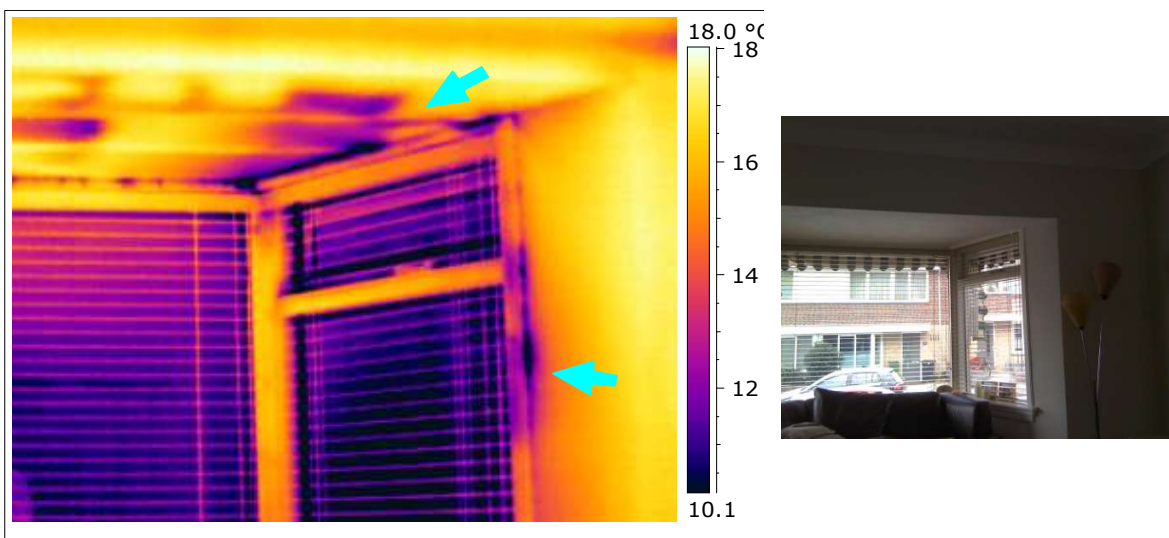
Doel meting:	Onderzoek warmte- en luchtlekken
Locatie:	
Verdieping / bouwdeel / Constructiedeel:	Erker voorgevel

- In de erker zitten verschillende, vooral kleine, luchtlekken.
Een deel van de luchtlekken kan aan de binnenzijde met kit afgedicht worden.
- Langs de kamer en suite schuifdeuren komt koude lucht naar binnen. Met de woning in overdruk is rook langs deze deuren geblazen. Geconstateerd is dat de rook via de kruipruimte en de ventilatie van de kruipruimte naar buiten komt. Onder de schuifdeuren zitten blijkbaar kieren in de vloer, waardoor er een open verbinding met de kruipruimte is. De kruipruimte wordt met buitenlucht geventileerd.
Dit is alleen te verhelpen door de kamer en suite wand open te maken, de vloer af te dicht en vervolgens de wand te herstellen.

a) Luchtlekkages.

b) idem.

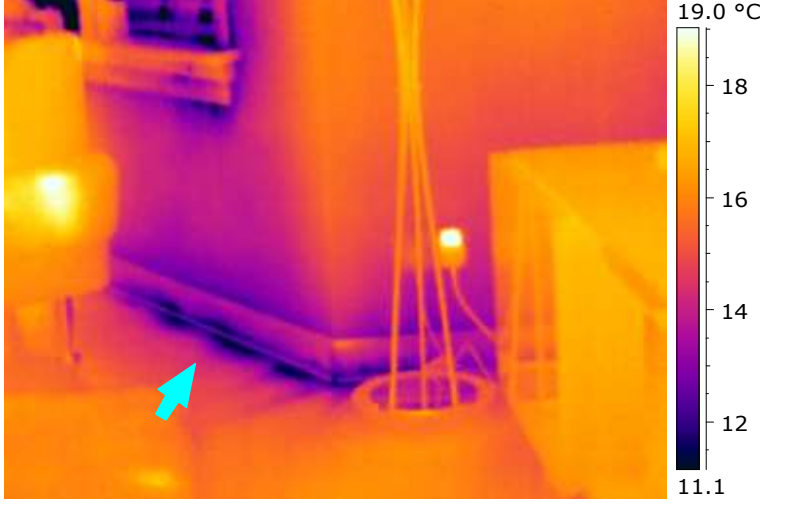
a) Luchtlekkage langs de plint.

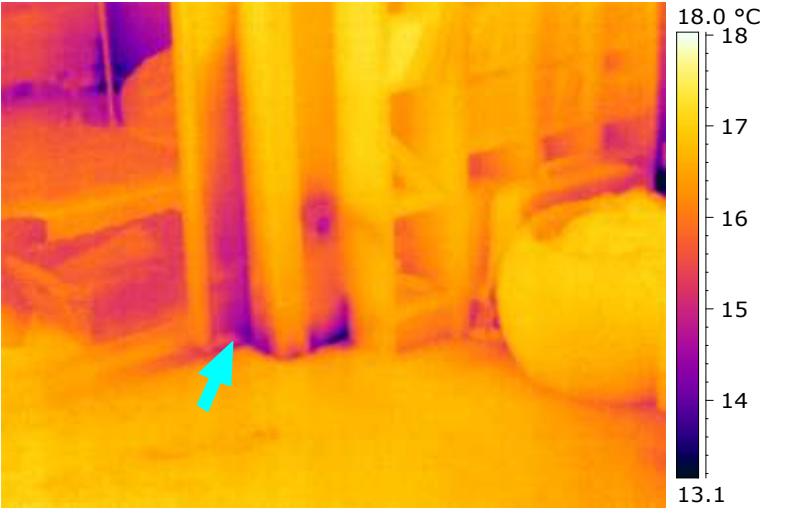
b) Langs de schuifdeuren kwam veel koude lucht naar binnen. Middels rood is aangetoond dat dit uit de kruipruimte komt. In de kamer en suite zijn de vloerdelen niet afgewerkt en via de kieren tussen de vloerdelen kan koude lucht naar binnen komen.

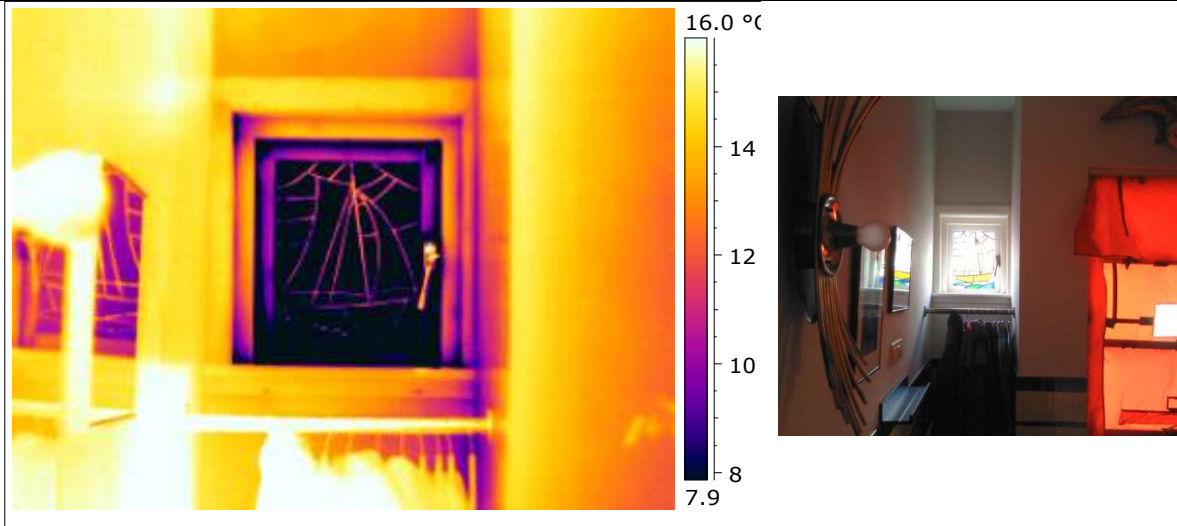
Doel meting:	Onderzoek warmte- en luchtlekken
Locatie:	
Verdieping / bouwdeel / Constructiedeel:	
a) Raampje naast de voordeur

- Het glas in lood raampje naast de voordeur is, zoals te verwachten, een warmtelek. Zowel het glas als de kierdichting.
** Het glas in lood in dubbel glas laten plaatsen, of een voorzetraam plaatsen. Als dit aan de binnenzijde in het kozijn i.p.v. op het raampje wordt aangebracht is ook de inbraakwerendheid verbeterd.*
De kierdichting verbeteren door tochtstrip aan te brengen, of het raam af te kitten (aan de binnenzijde)

- a) Raampje met glas in lood is een warmtelek.
- b) Luchtlekkage onder de deur. N.B. zon staat op de gevel.

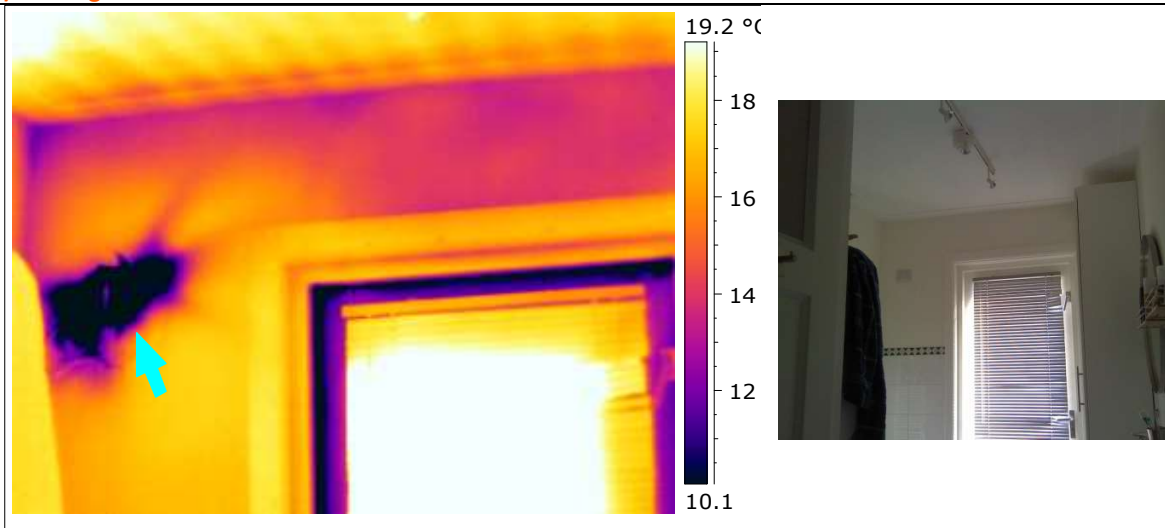
Doel meting:	Onderzoek warmte- en luchtlekken
Locatie:	
Verdieping / bouwdeel / Constructiedeel:	
a) Achtergevel wasruimte

a) Ventilatiooster.

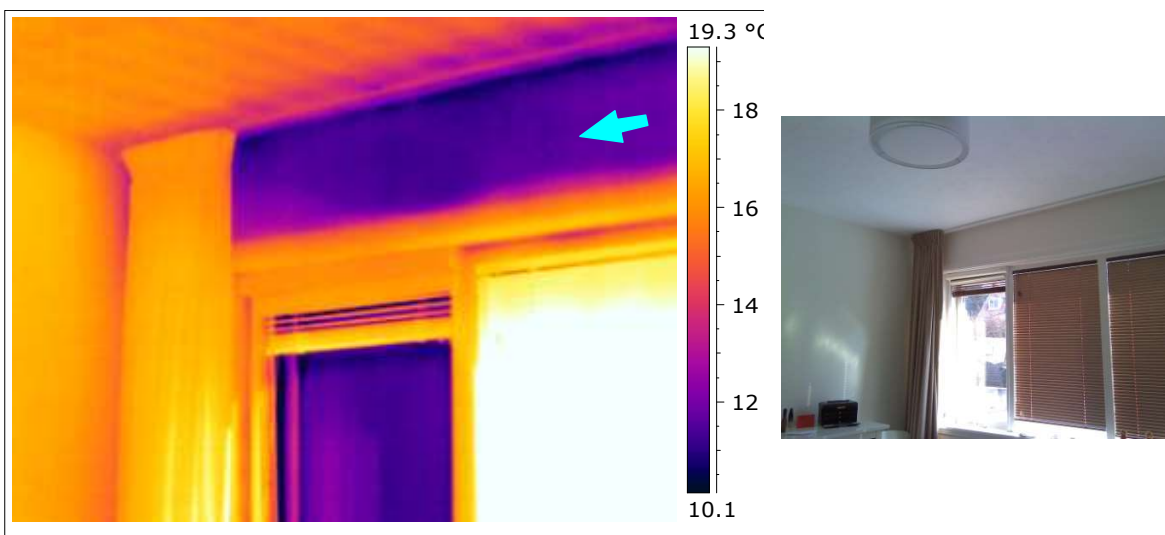
b) Ouderslaapkamer

b) Boven het kozijn zit het overstek met de goot. Hier zit blijkbaar geen isolatie.

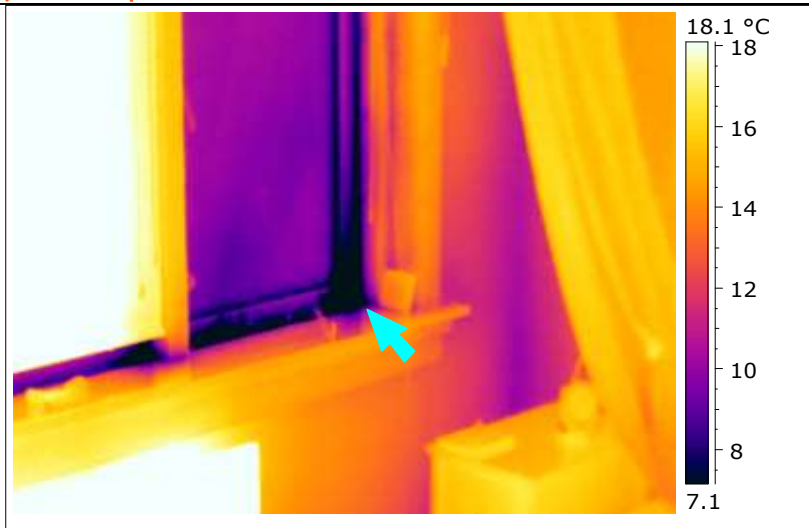
a) Raam tocht.

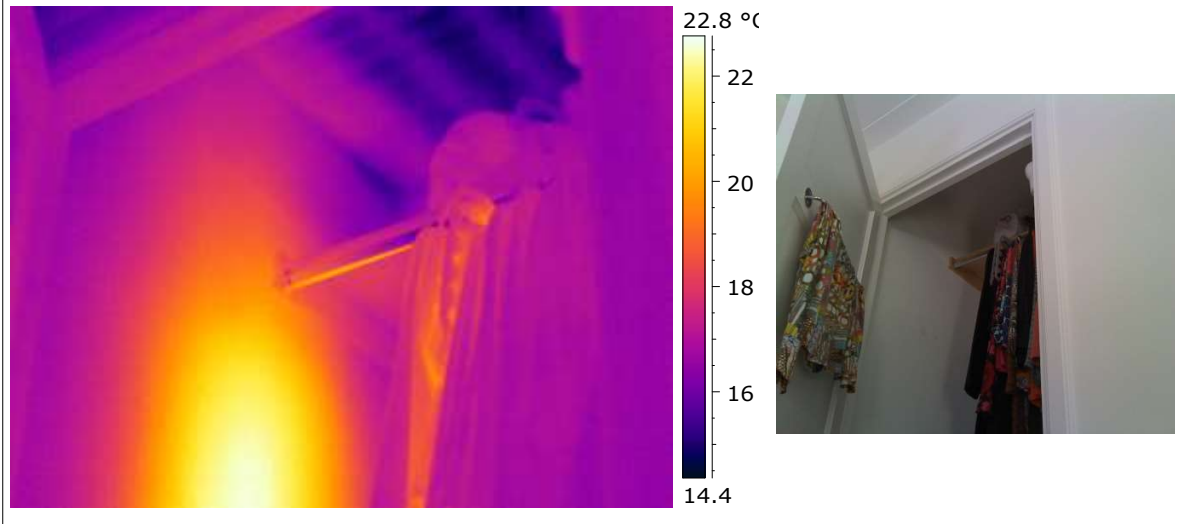
Doel meting:	Onderzoek warmte- en luchtlekken
Locatie:	
Verdieping / bouwdeel / Constructiedeel:	
a) Kledingkast ouderslaapkamer

- a) Schoorsteen / kachelpijp loopt in de kast.
- b) Koude lucht uit de gevel. Hier ligt een stalen balk (doorbraak uitbouw)
