Rapportage Thermografisch onderzoek *Jaren 30 woning*

Arnhem

Inspectierapport

Plaats van de inspectie : [], Arnhem
Datum van de inspectie : 28 februari 2018
Ons ordernummer : 18.305
Inspectie uitgevoerd door : ir. P.S. van der Kleij
Rapport opgemaakt door : ir. P.S. van der Kleij
Vestigingsadres : Boccherinistraat 2
Postcode : 6815 GX
Plaats : Arnhem
Telefoonnummer : 06-53 34 35 02
E- mail adres : info@irvanderkleij.nl

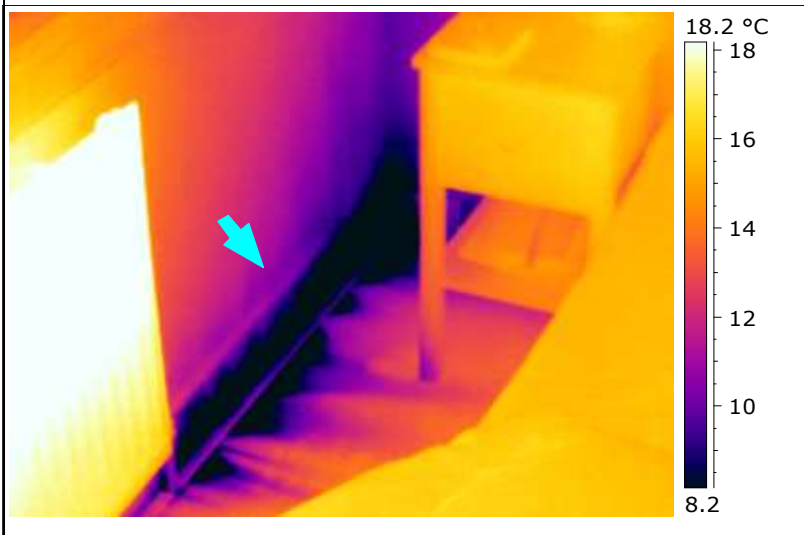
b) Ouderslaapkamer

- a) Schoorsteen / kachelpijp loopt in de kast.
- b) Koude lucht uit de gevel. Hier ligt een stalen balk (doorbraak uitbouw)

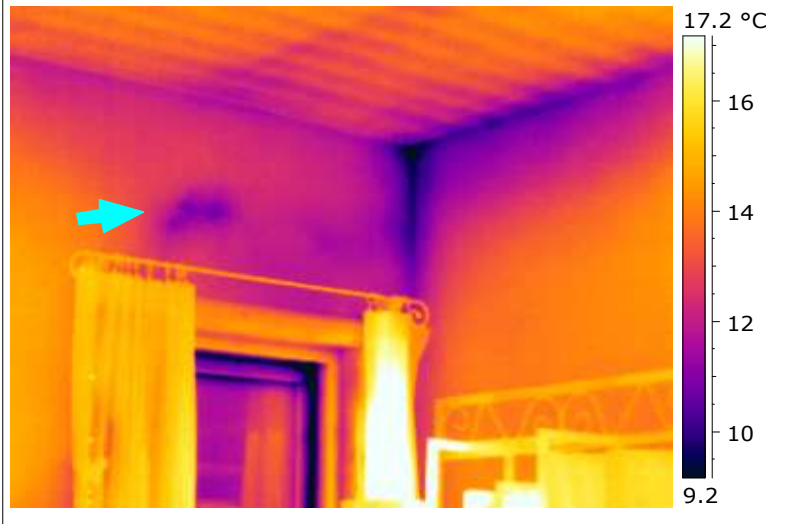
- a) Gebrek in de spouwisolatie? Ter plaatse van de onderzijde van de dakgoot.
- b) Koude lucht in de zoldervloer. Uit de oude schoorsteen?

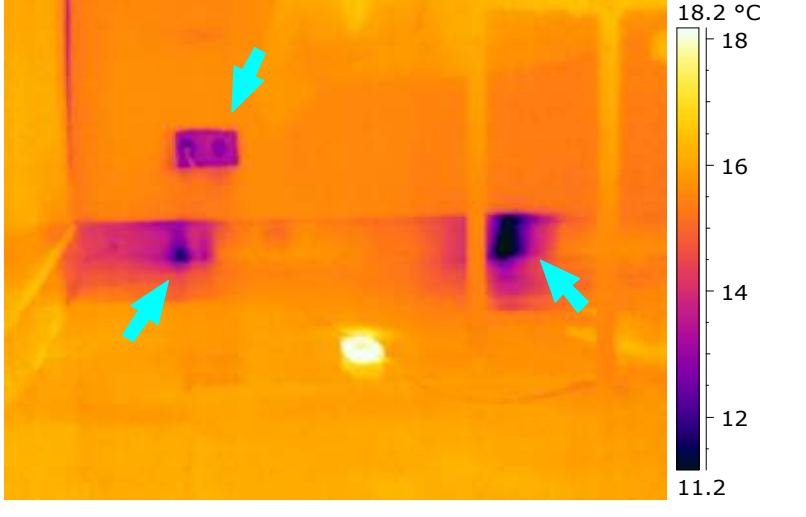
a) Deze gevel is volgens jullie koud. Zie ook thermografisch beeld buitenzijde.

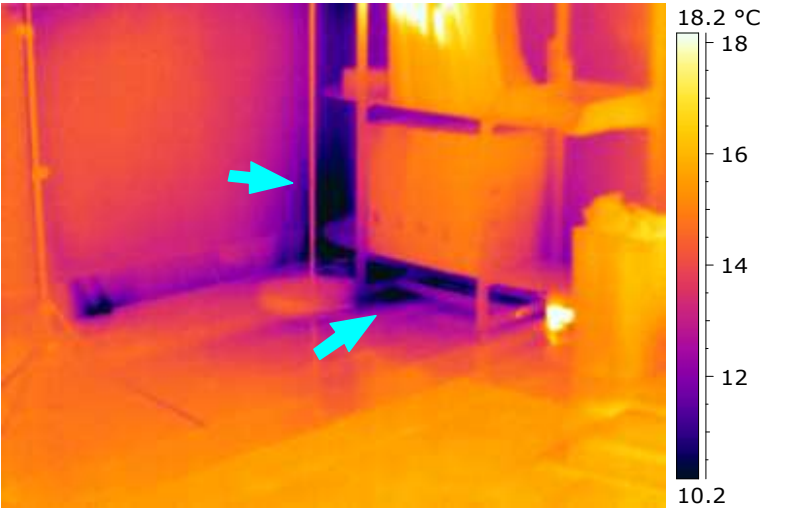
b) Koude hoek.

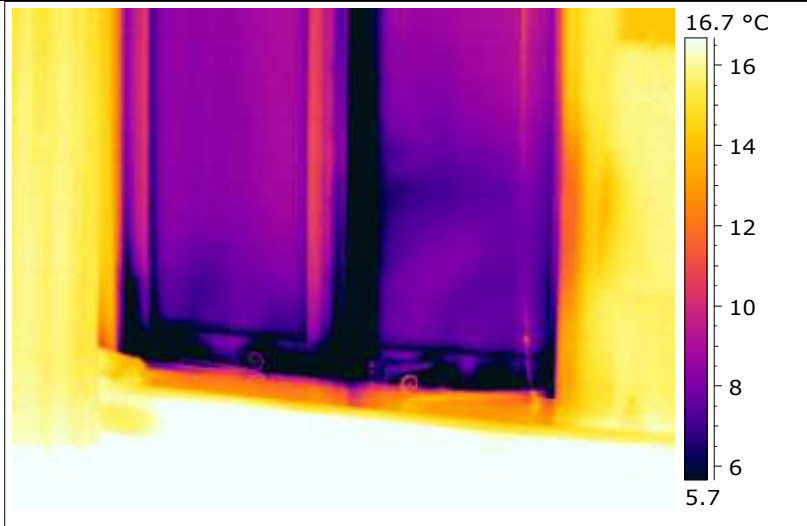
Doel meting:	Onderzoek warmte- en luchtlekken
Locatie:	
Verdieping / bouwdeel / Constructiedeel:	
a) Voorgevel kamer voor

- De zijgevel is relatief koud.
Zie hiervoor onder 'thermografische opnamen buitenzijde'.
- De ramen in de werkkamer en badkamer kieren behoorlijk.
** Zie onder 'draaiende delen' onder 'thermografische opnamen buitenzijde'.*
Daarbij wel bedenken dat in de badkamer geen ventilatie zit.

a) Ramen tochten.

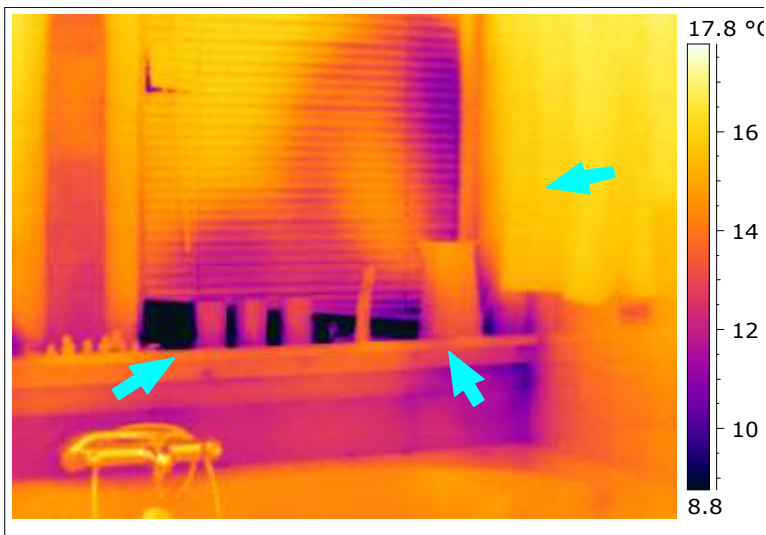
b) kozijn badkamer

b) idem.

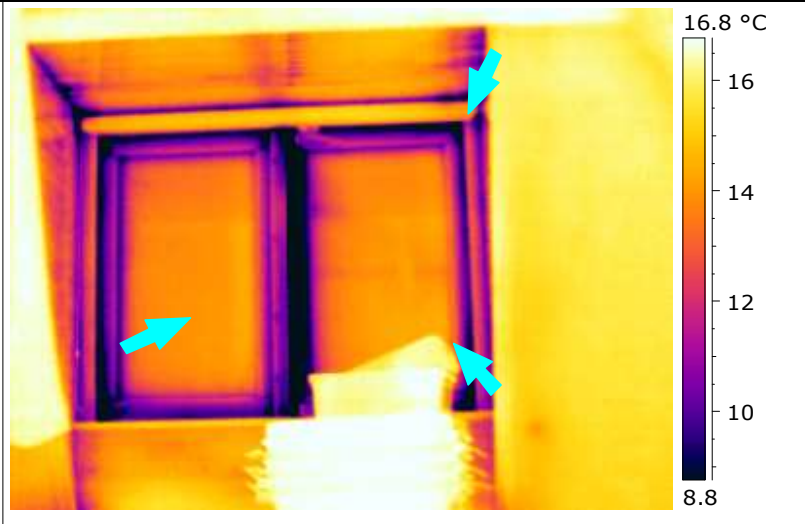
Doel meting:	Onderzoek warmte- en luchtlekken
Locatie:	
Verdieping / bouwdeel / Constructiedeel:	Zolder
a) Dakkapel zijgevel

- a) Raamstel tocht. Kleine luchtlekkage in het plafond.
- b) Veel koude lucht van achter de gipsplaten.

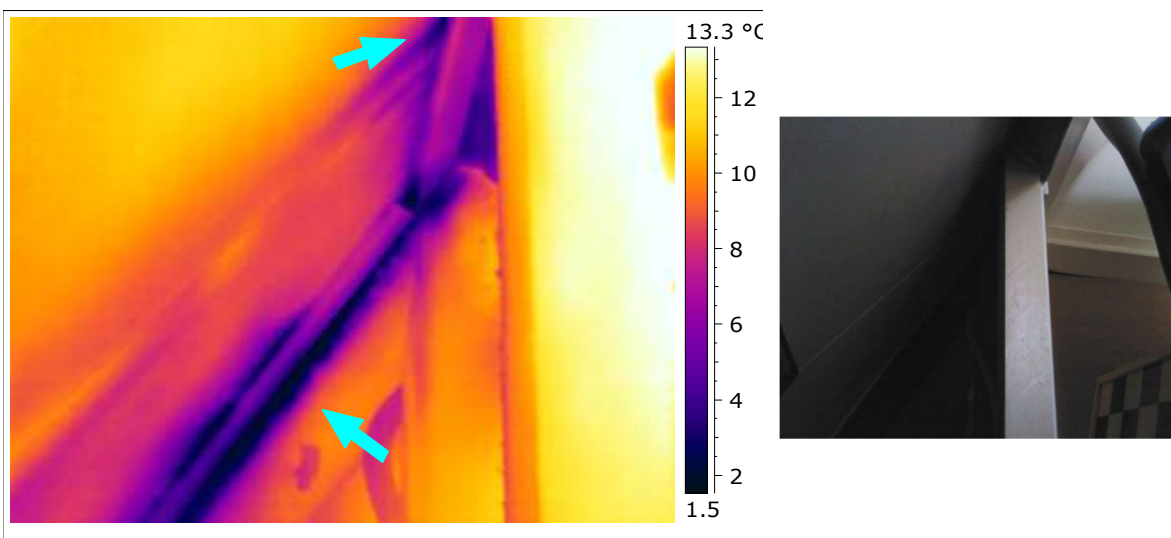
b) Achter de knieschotten

- Het dak op zolder is een van de grootste lucht- en daarmee warmte in het huis.. Mijn ervaring is dat door een goede muts op het huis te zetten de warmtehuishouding in het hele huis verbetert.
Dit is als volgt uit te leggen: Warme lucht stijgt op. Als het dak niet dicht is kan de warme lucht er aan de bovenzijde van het huis gemakkelijk uit. Deze lucht moet elders het huis weer binnenkomen. Dat zal, door de druk- en temperatuurgradiënt, versterkt met de winddruk tegen de gevel, grotendeels van de lager gelegen verdiepingen komen. Dit resulteert in tocht en koude luchtstroming, met comfortverlies en warmteverlies tot gevolg.

Omdat bij jullie de zolder al geïsoleerd is en met gipsplaat afgewerkt, is de makkelijkste manier om de naden tussen de gordingen, vloer e.d. en de gipsplaten met speciale tape luchtdicht af te werken (bv Siga Corvum). Hier kan dan ter bescherming en afwerking een latje overheen. Naden tussen de gipsplaten afkitten.

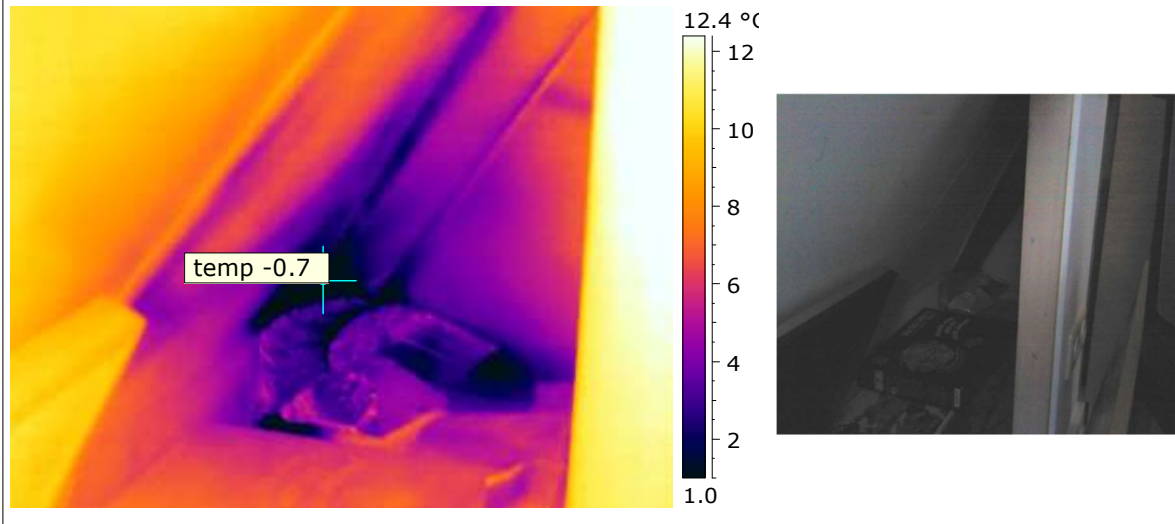
a) Let op de temperatuur!

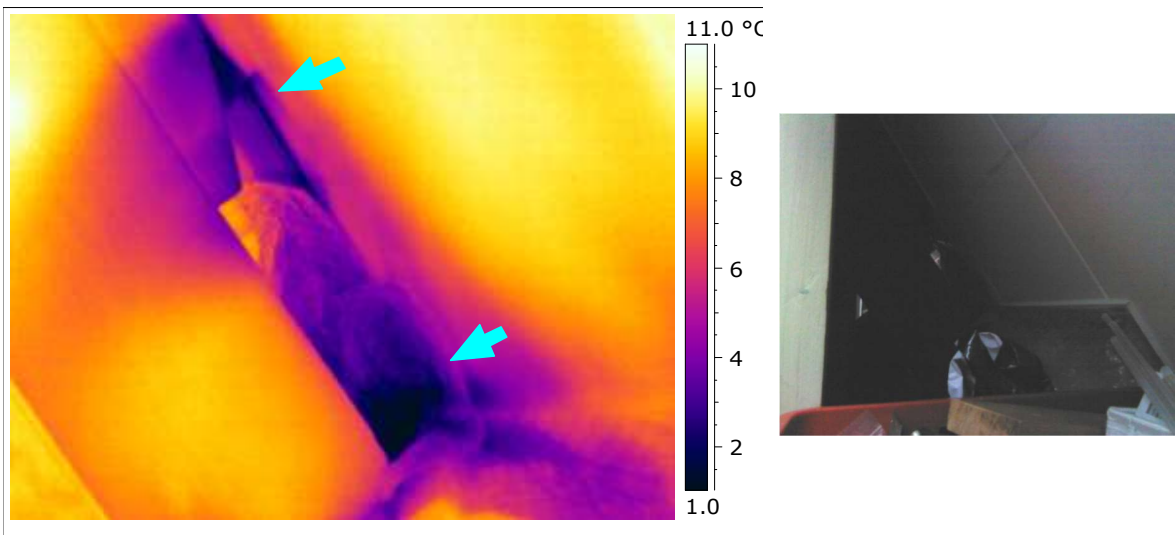
b) Bovenzijde gemetselde schoorsteen t.p.v. het dak

- De oude, gemetselde schoorsteen die van het plafond in de woonkamer tot in de zoldervloer loopt is een groot lucht- en warmtelek. In deze schoorsteen is het rookkanaal van de houtkachel aangebracht.

** Belangrijk is allereerst om te weten of het aangebrachte rookkanaal enkel- of dubbelwandig is. Dit i.v.m. de te verwachten oppervlaktetemperatuur van de pijp. Ik vermoed enkelwandig, gezien de zichtbare restwarmte in de muren.*

b) Veel koude lucht uit de doorvoer van de rookgasafvoer van de houtkachel en de oude schoorsteen. Misschien loopt de oude schoorsteen tot in de spouw?

Ik adviseer om een ervaren openhaarden/kachelbedrijf de schoorsteen zo mogelijk luchtdicht af te laten werken. Maar in ieder geval de dakdoorvoer. Belangrijk is dat dit brandveilig gebeurt.

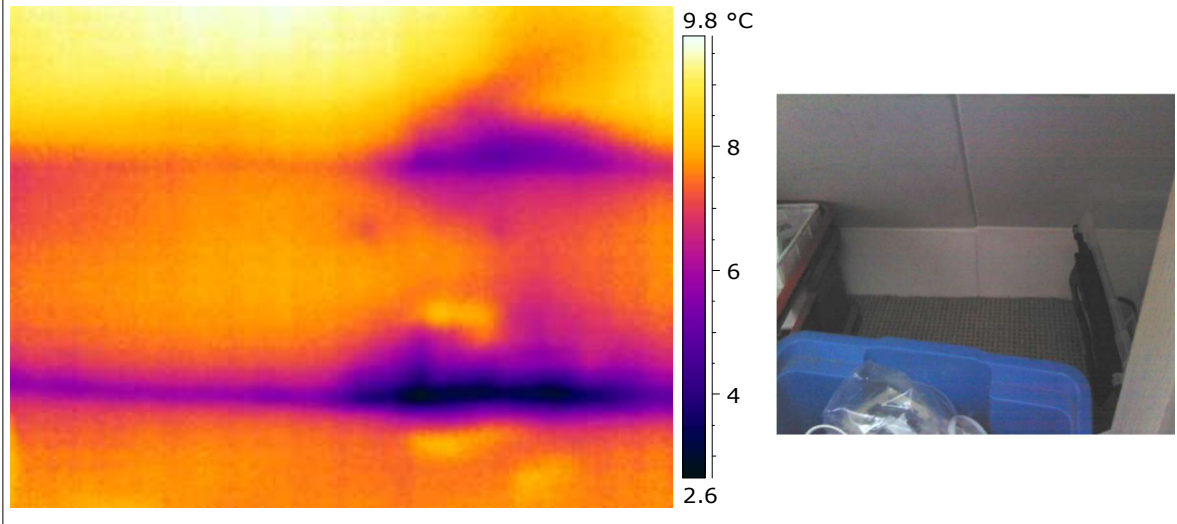
a) Luchtlekken achter de aftimmering.

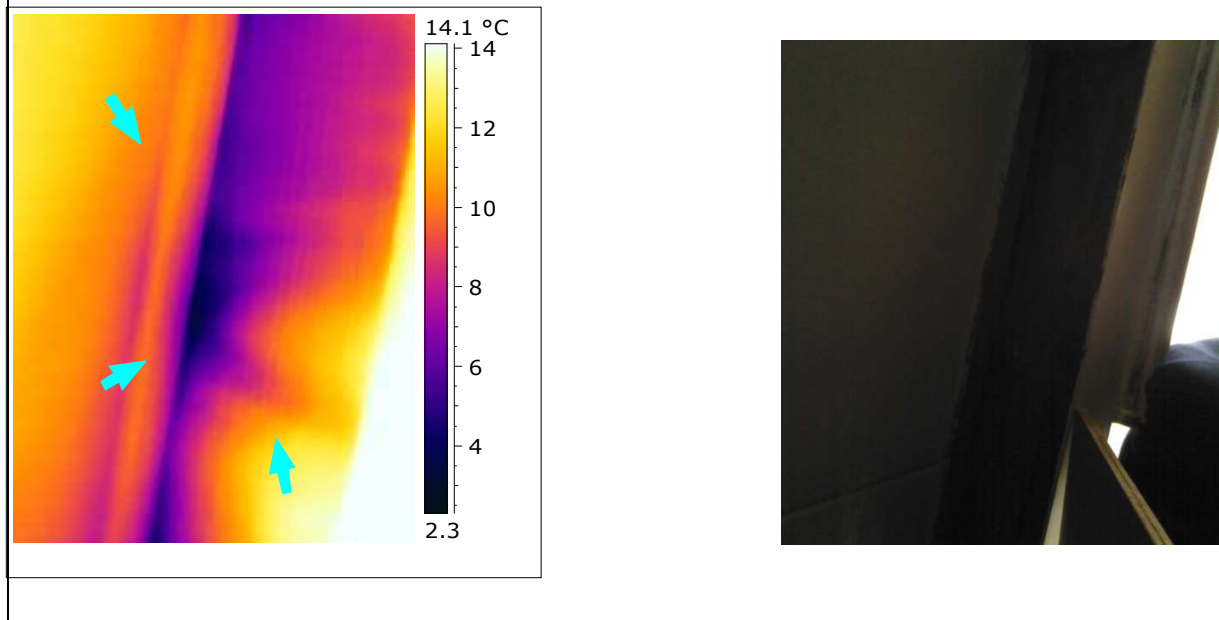
b) Flink luchtlek in de aansluiting gipsplaat op de gording.

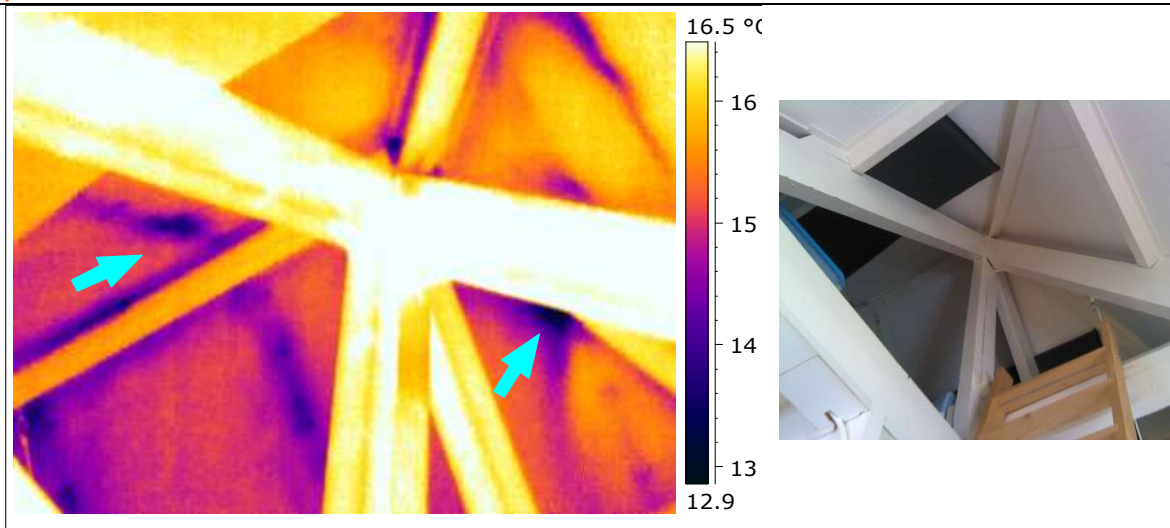
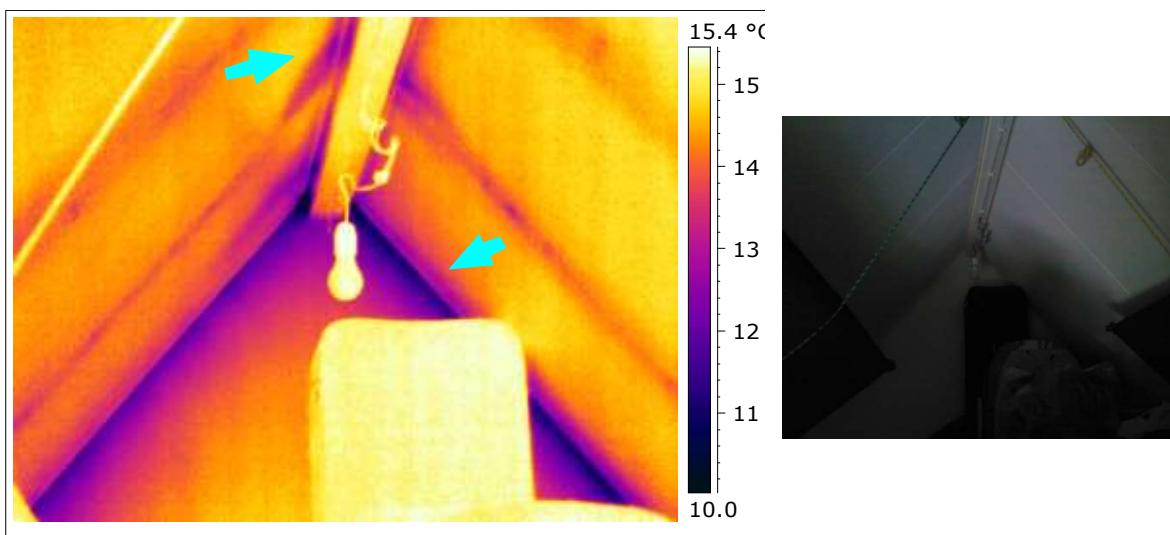
Doel meting:	Onderzoek warmte- en luchtlekken
Locatie:	
Verdieping / bouwdeel / Constructiedeel:	Vliering

a) Luchtlekken in de nok.

b) idem.

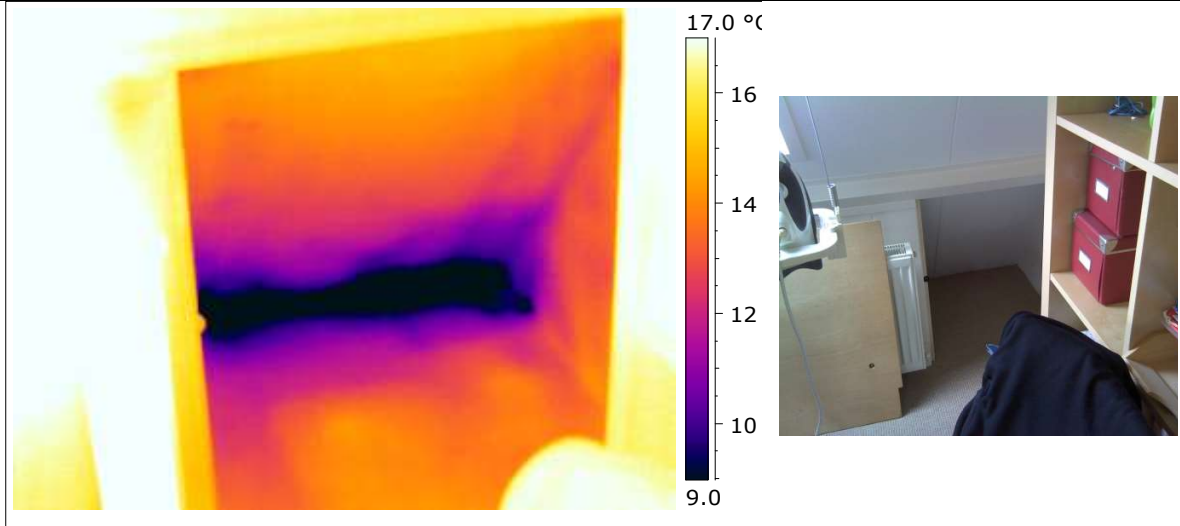
Doel meting:	Onderzoek warmte- en luchtlekken
Locatie:	
Verdieping / bouwdeel / Constructiedeel:	
a) Dakbeschoot achter (zijgevel)

Op de foto's is te zien dat een deel van de aansluiting tussen dakbeschoot en vloer vertikaal is afgewerkt met een strook. Overweeg om ook hierachter luchtdichting aan te brengen.

a) Instroom koude lucht.

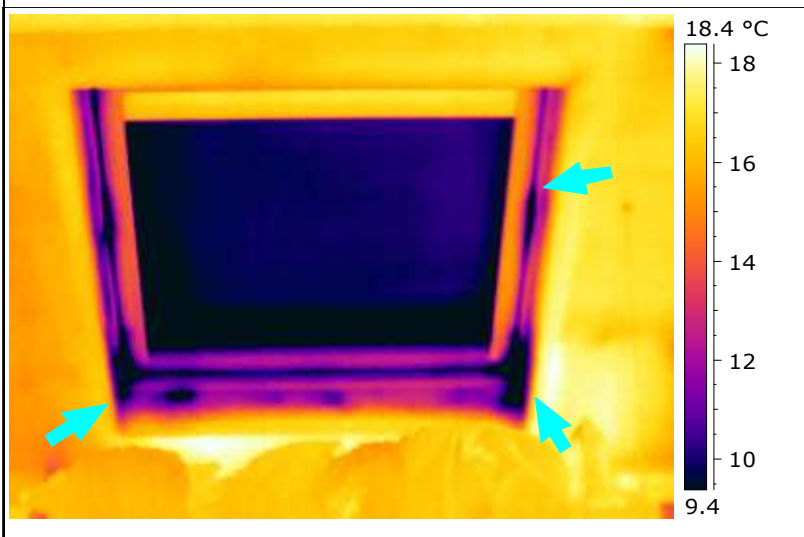
b) Dakraam voorgevel

- De dakramen zijn niet luchtdicht afgewerkt.

b) Kierdichting en inbouw dakraam lekt lucht.

** De aftimmering op de balken en op het dakraam afkitten.*

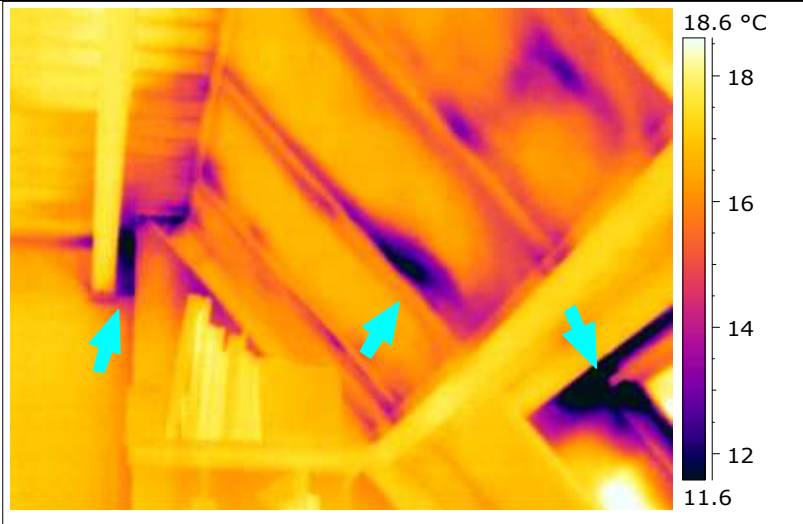
a) Diverse luchtlekken.

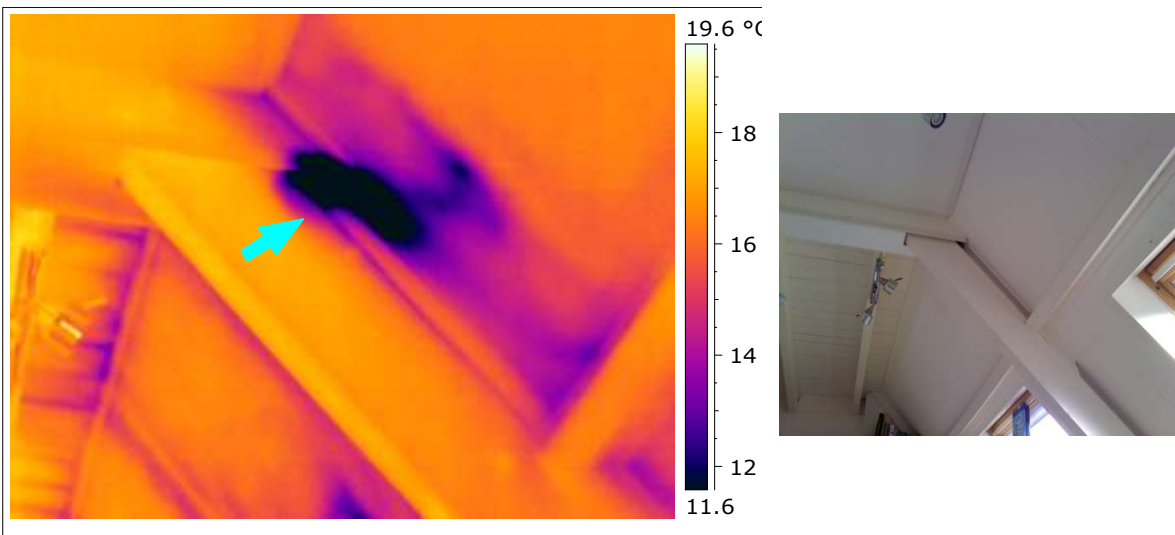
b) Luchtlek langs het spant.

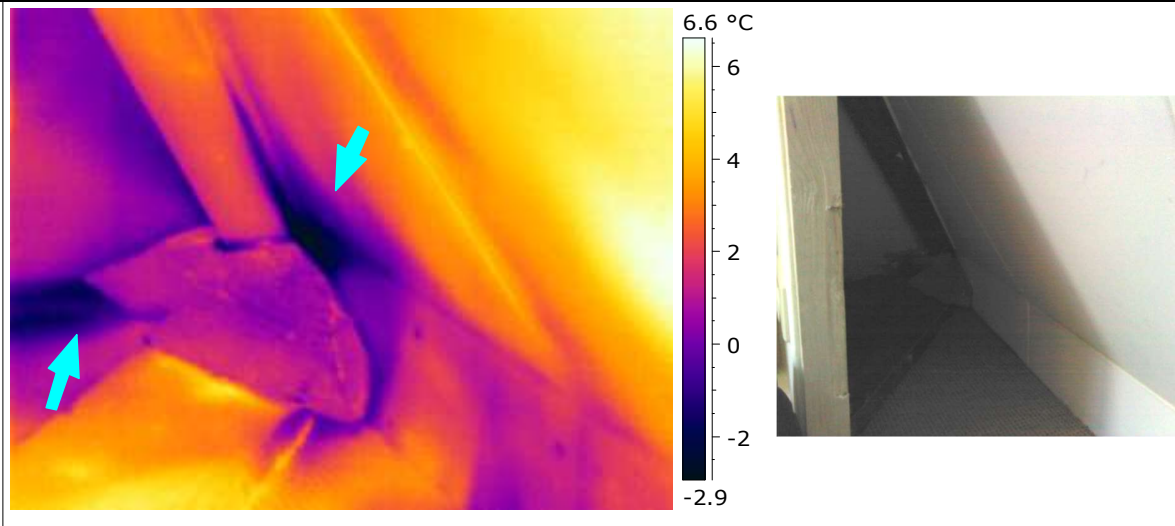
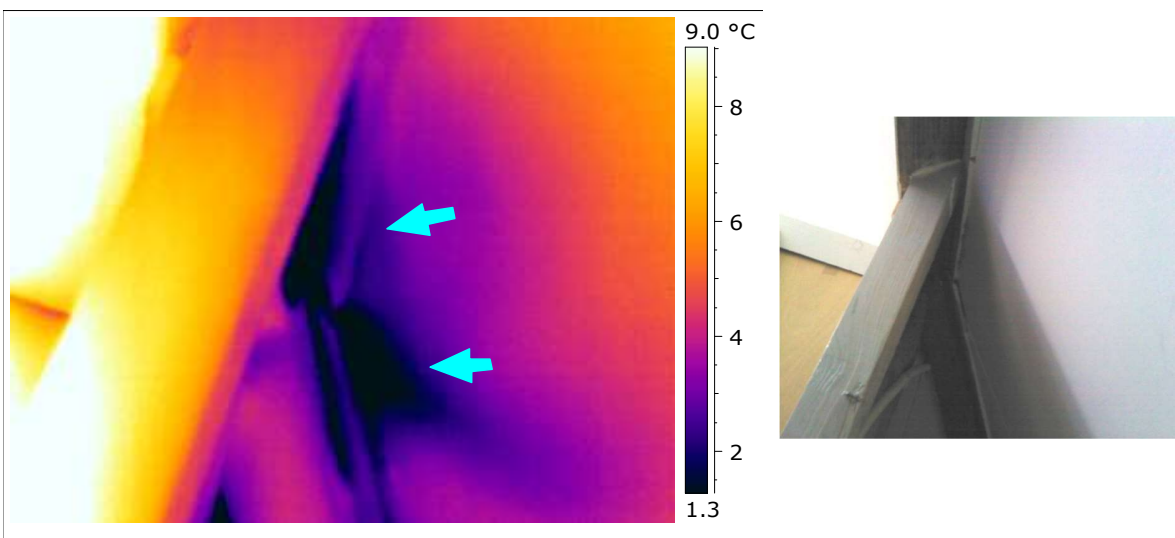
Doel meting:	Onderzoek warmte- en luchtlekken
Locatie:	
Verdieping / bouwdeel / Constructiedeel:	Hoekkeper achter

Commentaar
Luchtlekkages.
