## Rapportage

### Thermografisch onderzoek

*Meyrooslaan  
Arnhem*

### Inspectierapport

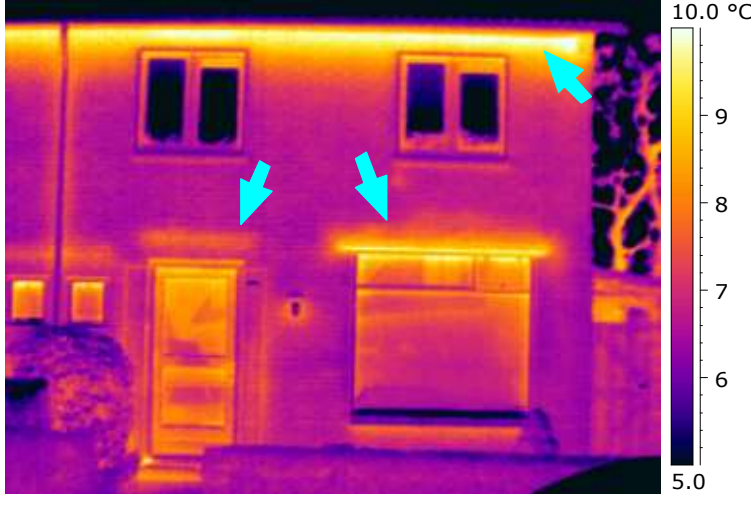
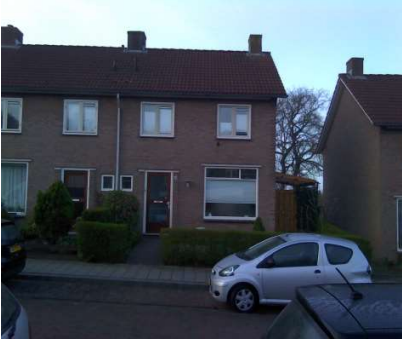
| a) | |

a) Warme band onder de goot. Spouwisolatie ontbreekt mogelijk.  
Betonlateien boven de ramen.

- De bovenzijde van de voor- en achtergevel tonen warm.  
*Mogelijk is de spouwmuurisolatie niet tot bovenin aangebracht.*  
*\* Dit laten controleren door endoscopisch onderzoek.*

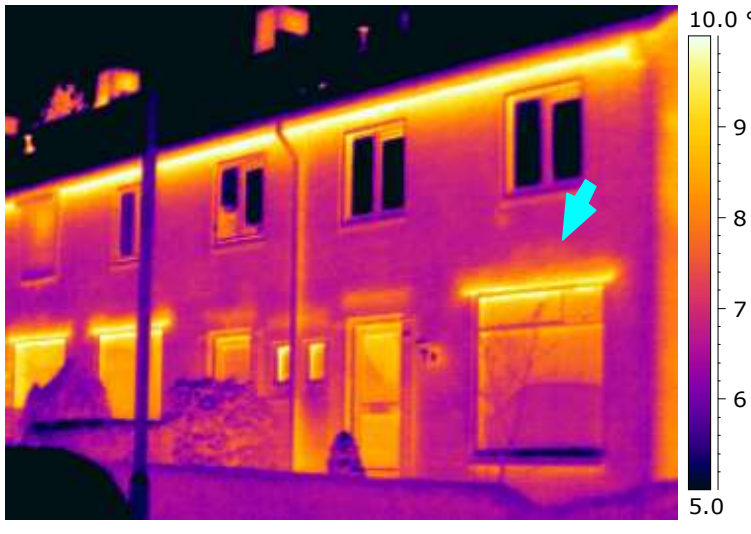
| b) | |

b) Idem.

Mogelijk wat spouwvervuiling boven de latei boven het woonkamerkozijn.

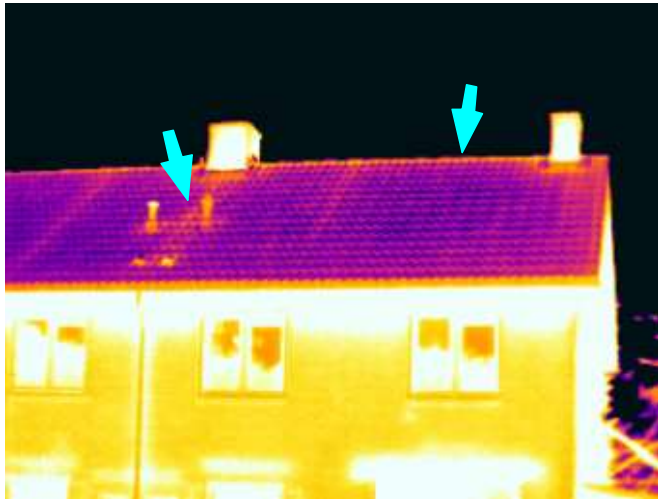
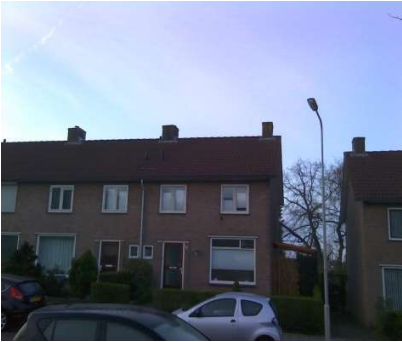
a) Lekkage van warme lucht uit het dak.

- Het dak toont warmtelekken in de nok en de overstekken. Zowel onder de goot als in de kopgevel.  
Rond de schoorsteen op de kopgevel is geen isolatie aangebracht. Dit veroorzaakt een flink warmteverlies. Zie ook de foto's met rook.  
*\* Deze isolatie aanhelen en luchtdicht laten aansluiten door de naden af te dichten met flexibele pur.*  
*\* De aansluiting tussen de kopgevel en de isolatie afdichten (zie 'foto's binnen' in de kastwand).*

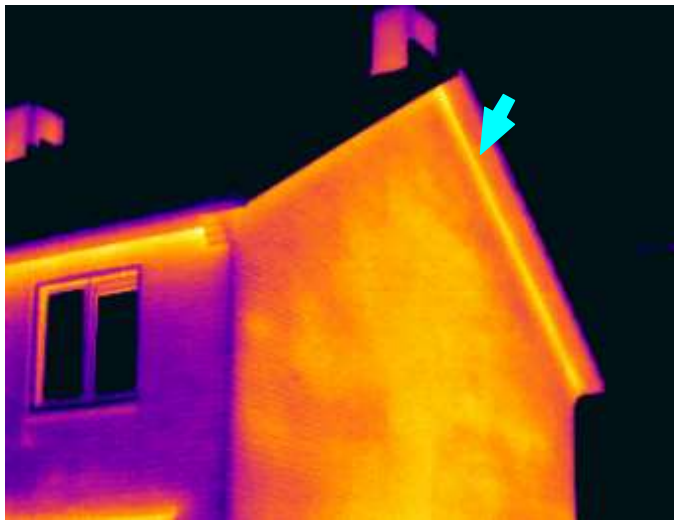
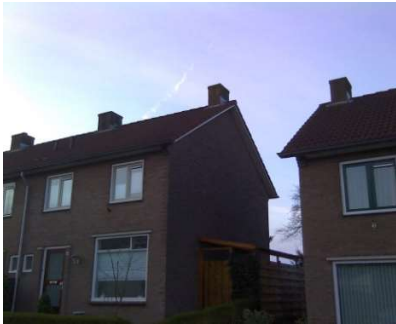
- De zijgevel is in het midden iets warmer. Hier loopt een schoorsteenkanaal vanuit de woonkamer naar de zolder. Waarschijnlijk trekt warme lucht door de schoorsteen en verwarmd de gevel lokaal iets meer.

b) Zijgevel is opvallend warmer dan de voorgevel. N.B. temperatuurschaal staat 1 °C warmer!

Warme lucht uit de overstekken.

De zijgevel is in het midden iets warmer. Waarschijnlijk door de achterliggende schoorsteen.

*\* Het kanaal in de woonkamer afdichten.*

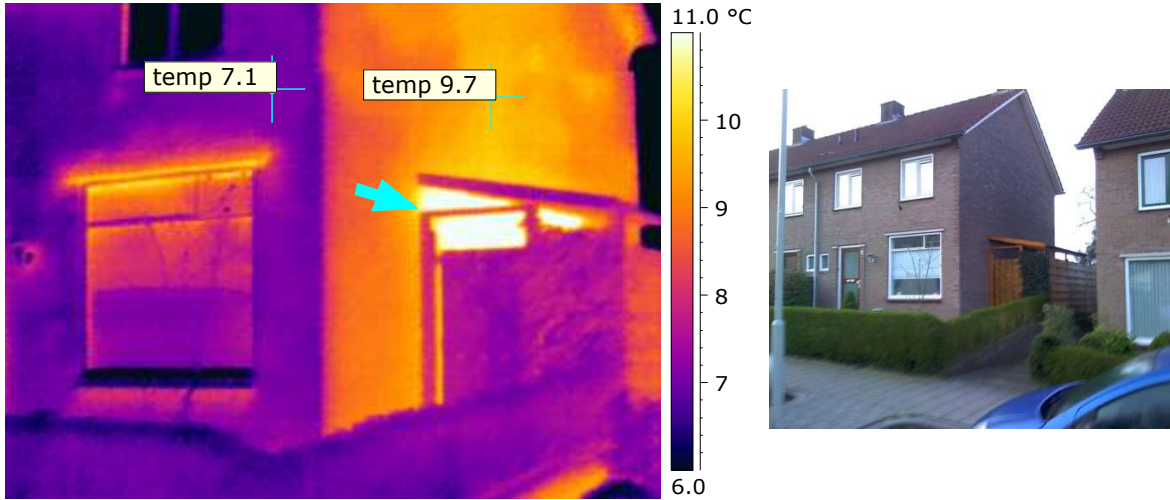
| a) | |

- a) Opvallend warmteverschil tussen voor- en achtergevel.  
Warmte blijft onder het overkapping hangen.  
b) Idem.

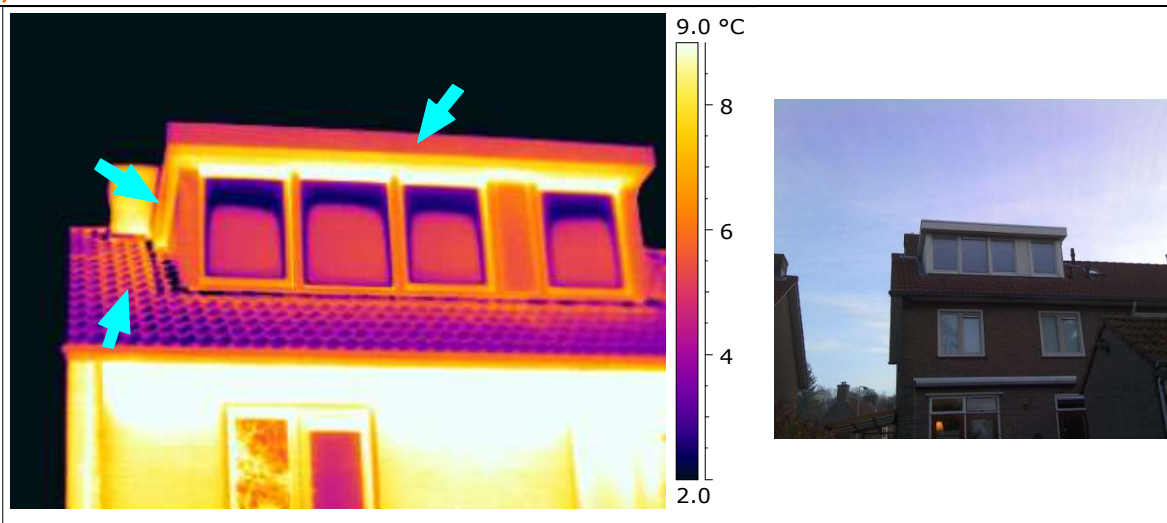
a) Lekkage van warme lucht uit het dak.

Idem uit de overstekken van de dakkapel.

Onder het overstek aan de voorzijde van de dakkapel is het bijzonder warm.

*\* Dit is alleen op te lossen door het plafond of het overstek open te maken. En boven het kozijn en de zijwangen goed af te dichten en te isoleren. N.B. bij deze dakkapel is de onderzijde van het overstek aan de lange zijde afneembaar.*

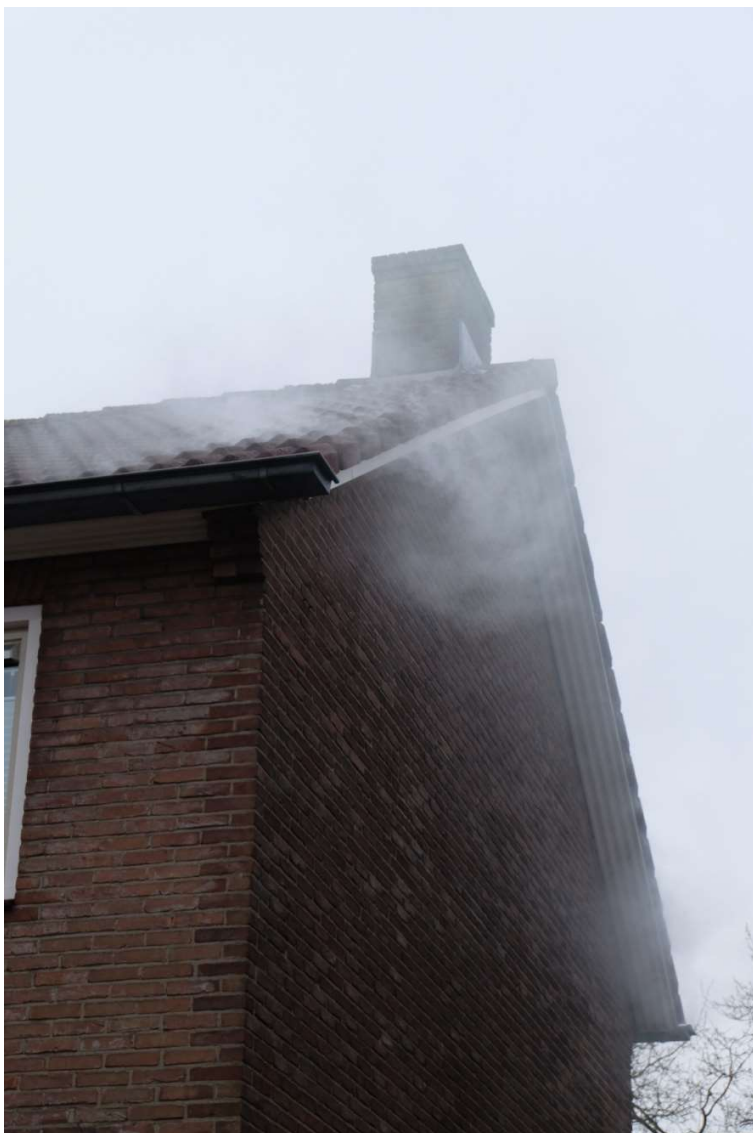
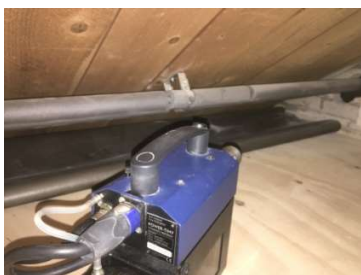
**Commentaar: Luchtlekkage uit het overstek en het dak.**

**De rookmachine staat achter het knieschot in de voorgevel. De woning is op 50 Pa overdruk gebracht.**

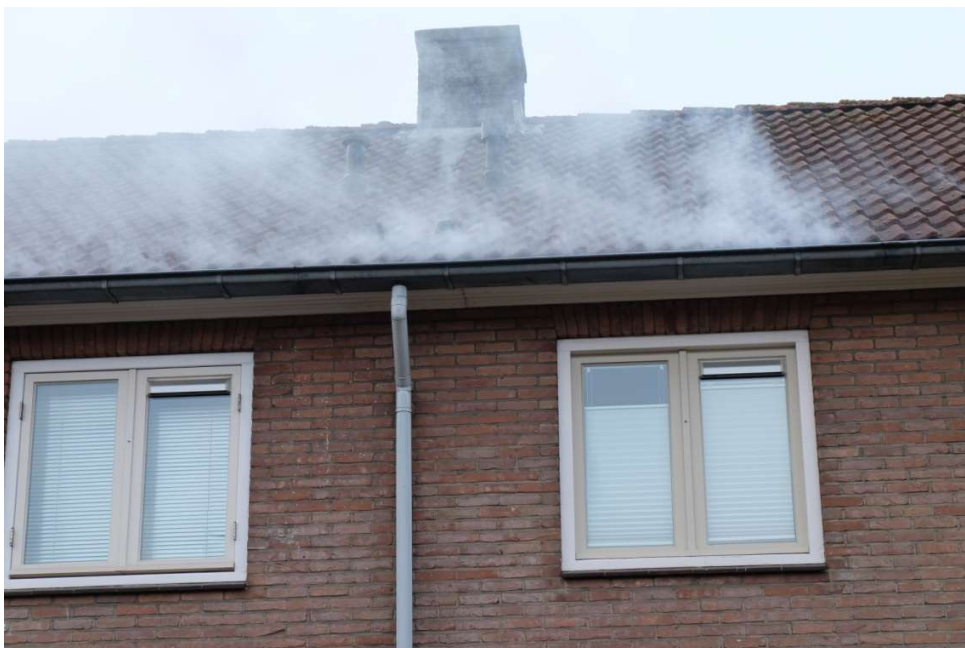
- Opvallend is dat de woningscheidende muren achter de knieschotten niet luchtdicht zijn. Zie ook de foto's met rook.

De rook trekt achter de knieschotten naar de volgende woning en binnen 5 minuten door het hele blok.

*\* Desgewenst kan de woningscheidende muur brandwerend worden afgewerkt/afgedicht.*

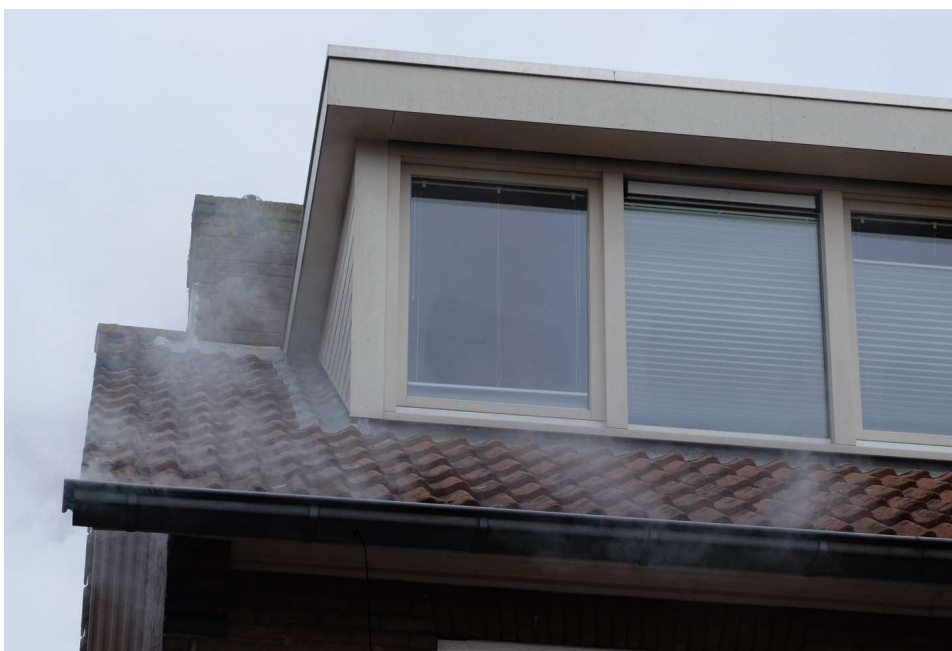
Via de vaste kast trekt de rook van de voorzijde naar de achterzijde van de woning.

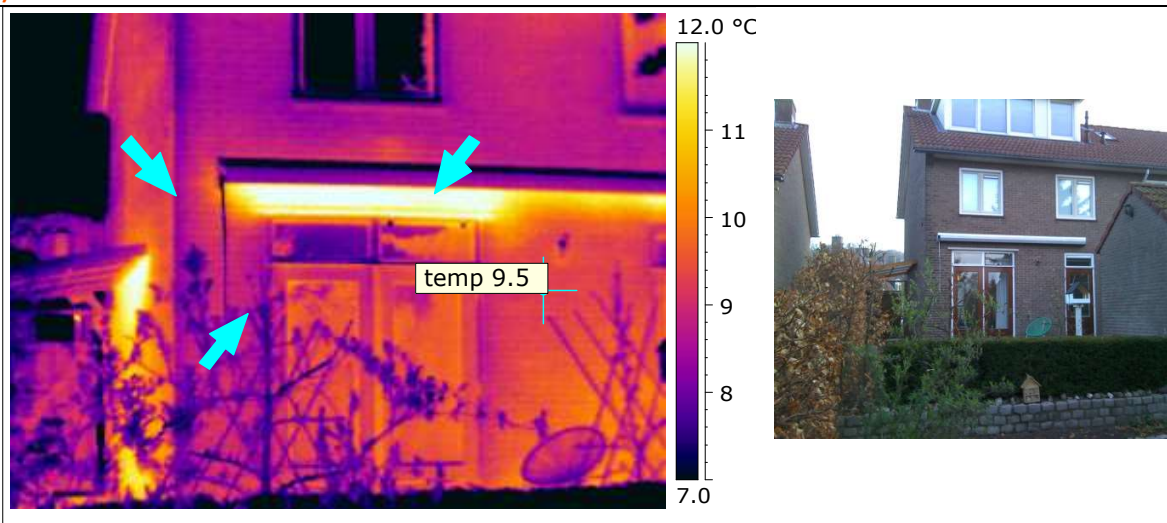
a) t.p.v. de betonlatei boven de tuindeuren zit geen spouw. N.B. temperatuurschaal staat 2 °C warmer dan de voorgevel!

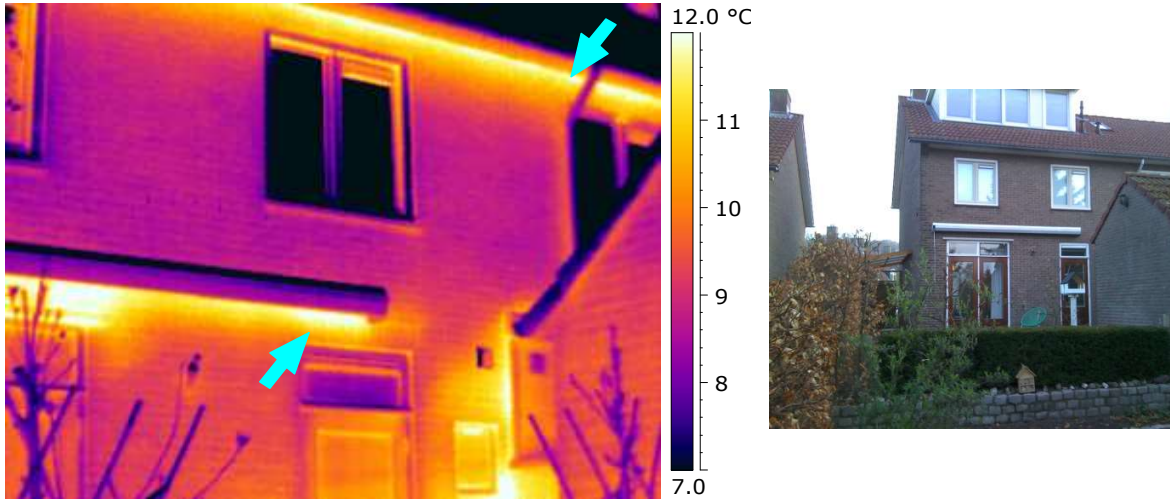
| a) | |

- a) Warme band onder de goot. Spouwisolatie ontbreekt mogelijk.  
Betonlatei boven het keukenkozijn.
- b) Opvallend warme keukenmuur. De burens hebben hier een uitbouw.

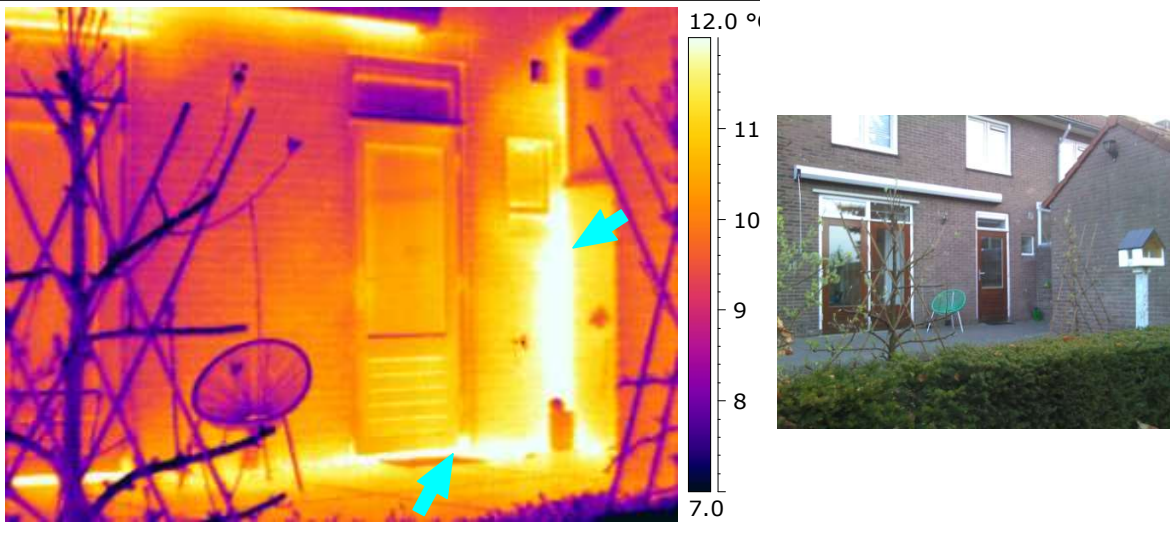
| b) | |

*Dit komt vanuit de uitbouw bij de burens en is geen afwijking in de geteste woning.*

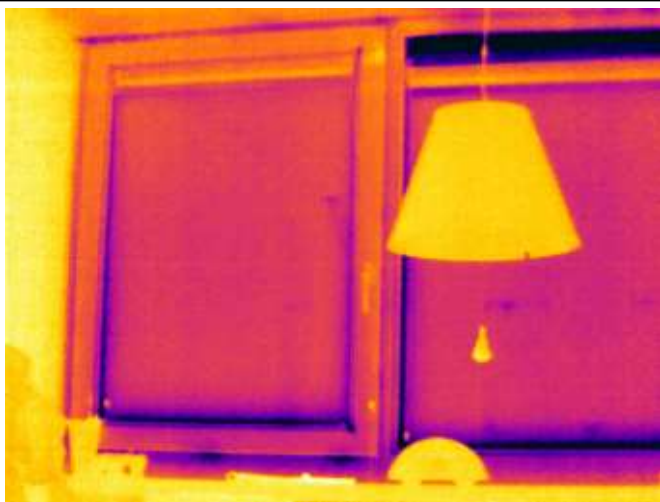
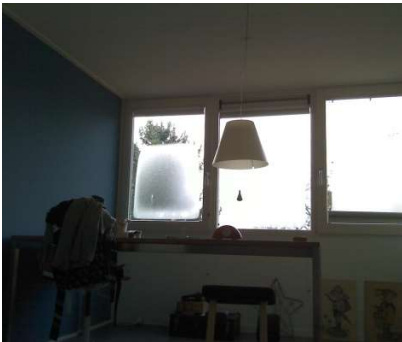
| a) | |

a) Kunststof kozijn is goed en voorzien van HR++ isolatieglas met kunststof afstandhouders (isoleert goed).

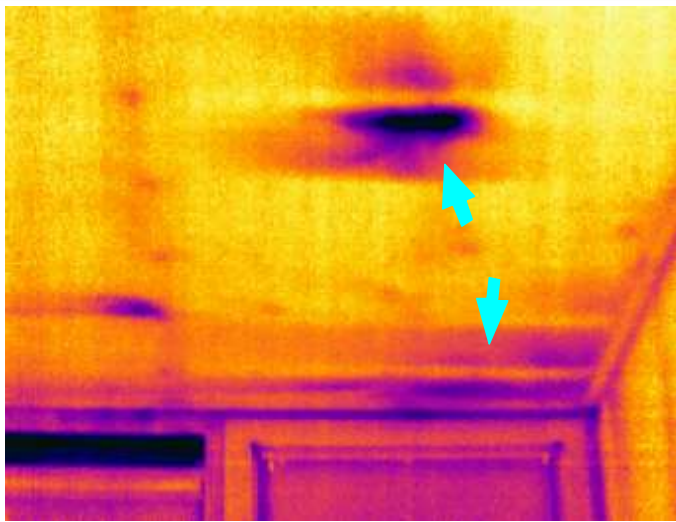
| b) | |

- Koude lucht in het plafond van de dakkapel.

b) Luchtlekkage in het plafond.

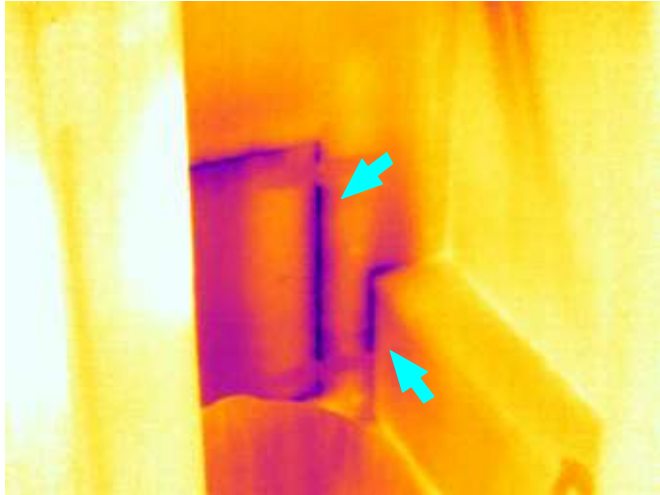
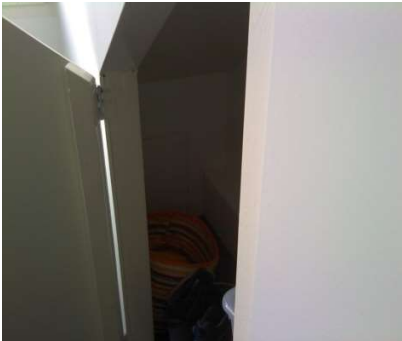
| a) Luik in het knieschot aan de achterzijde | |

a) Achter het knieschot is geen isolatie aangebracht en kijk je tegen de houten delen van het dakbeschot en de vloer aan. Dus achter dit luikje waait het flink, terwijl hier verwarmingsleidingen lopen.

- Achter de knieschotten is het dak niet geïsoleerd, terwijl hier wel c.v. leidingen lopen. Mocht de c.v. ketel tijdens de wintersportvakantie uitvallen, dan kunnen deze leidingen kapotvriezen.  
*Het ontbreken van de isolatie betekent veel warmteverlies, mede door de luchtlekkages die optreden. Zie ook de koude stukken in de plafonds op de verdieping ('foto's binnen').*  
*\* Belangrijk is om hier wel te isoleren en dit luchtdicht af te werken.*

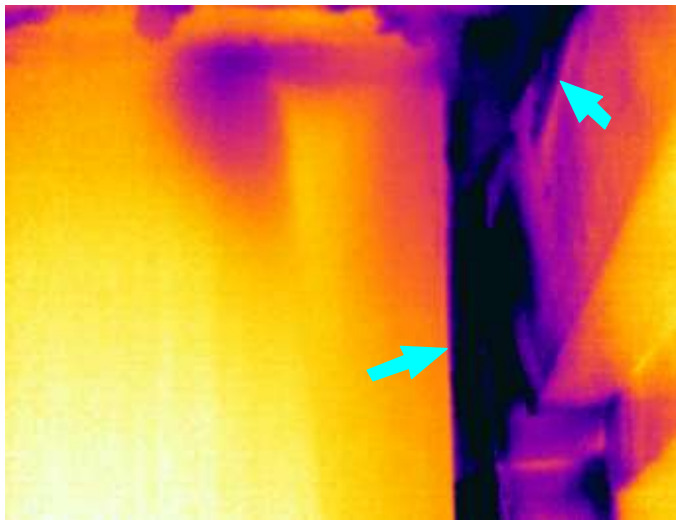
| b) Achterzijde schoorsteen | |

- Rond de schoorsteen in de kopgevel is – in de inbouwkast – geen isolatie aangebracht. *Dit is een flink warmte- en luchtlek. Zie onder 'buitenzijde'.*

b) Rond de schoorsteen komt veel koude lucht binnen. Hier ontbreekt isolatie.

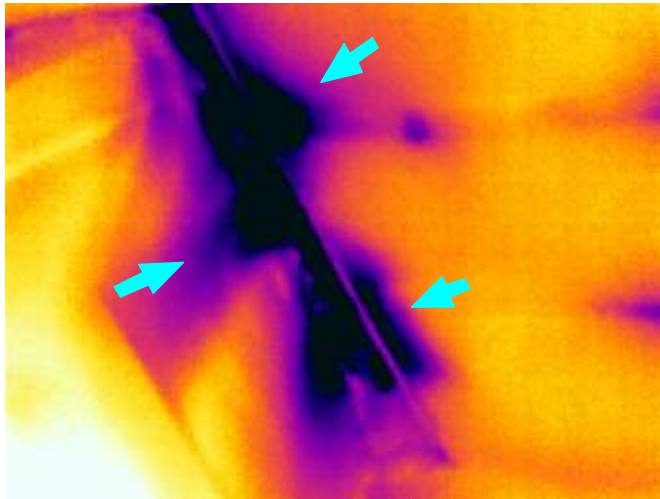
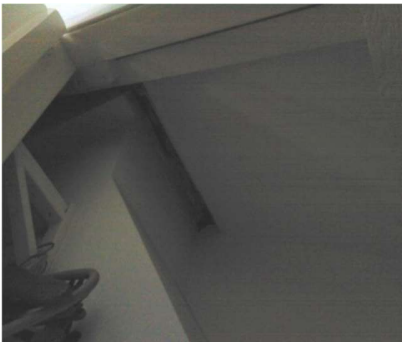
| a) Voorzijde schoorsteen | |

a) Rond de schoorsteen komt veel koude lucht binnen. Hier ontbreekt isolatie.

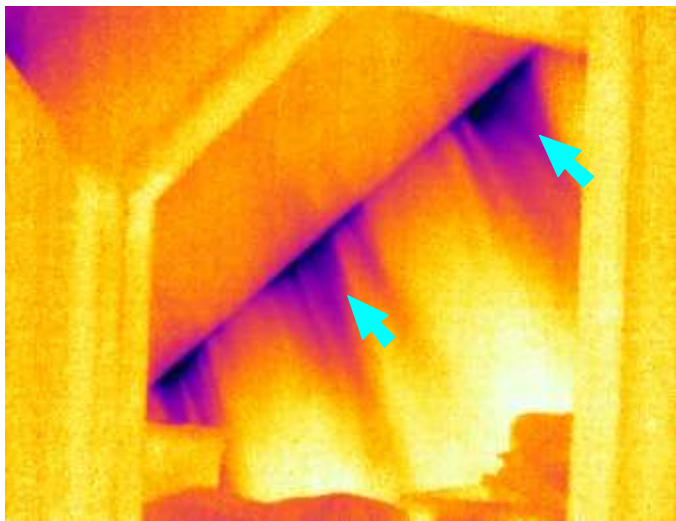
| b) | |

b) Luchtlekkage in de aansluiting plafond-gevel.

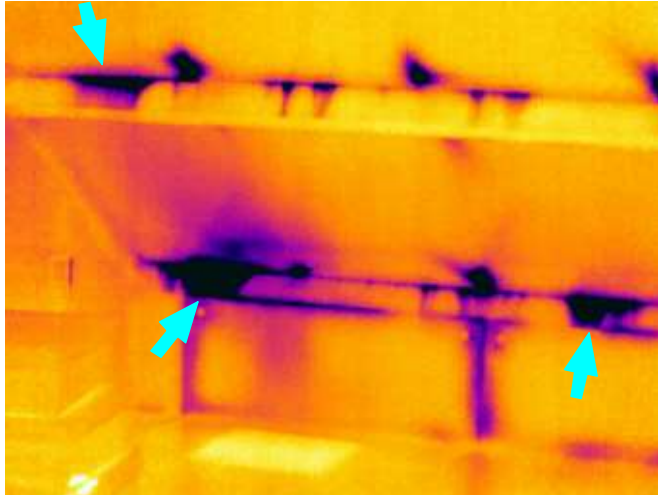
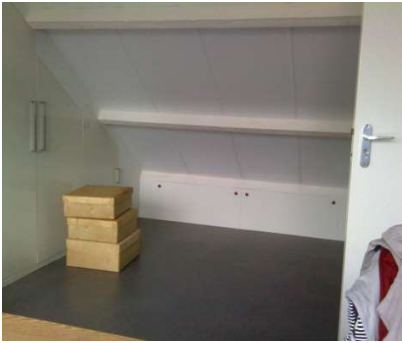
| a) | |

- Het systeem waarmee het dak aan de binnenzijde is geïsoleerd is niet erg luchtdicht. *Dit veroorzaakt lucht- en warmteverlies en vermindert het comfort.*

a) De zolder is geïsoleerd met een isolatiesysteem tussen de gordingen. Dit vertoont in de aansluitingen veel luchtlekkages.

*\* De eenvoudigste oplossing is de klikprofielen in de aansluitingen met de balken en muren verwijderen en de ruimte rondom de isolatieplaten afdichten met flexibele pur. Daarna de klikprofielen weer aanbrengen.*

*De luchtlekkages t.p.v. de tussenprofielen kan met wat moeite afgedicht worden met kit.*

*\* De profielen afkitten tegen de balken en muren verbetert de luchtdichting ook.*

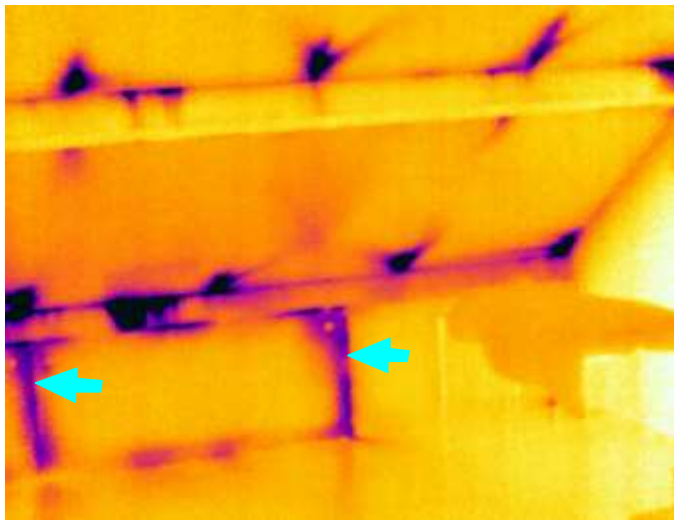
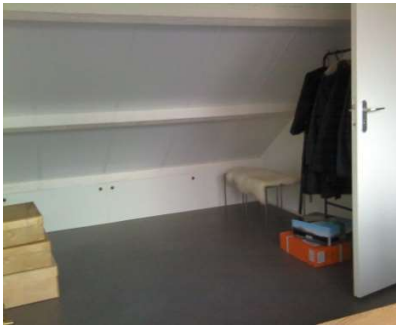
| b) | |

b) Ook de naden van de knieschotten lekken lucht. Achter de knieschotten blijkt het onafgewerkt, niet geïsoleerd en erg te tochten.

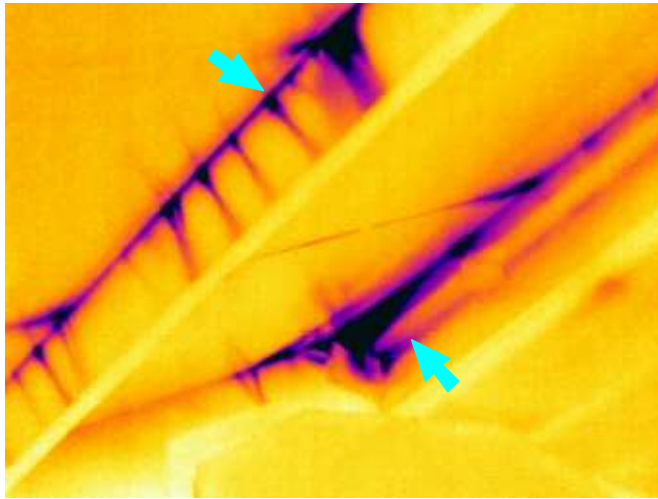
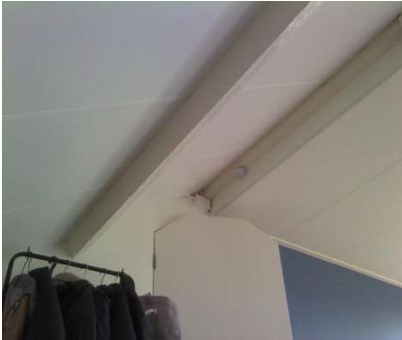
| a) | |

a) Luchtlekkage langs de dakisolatie.

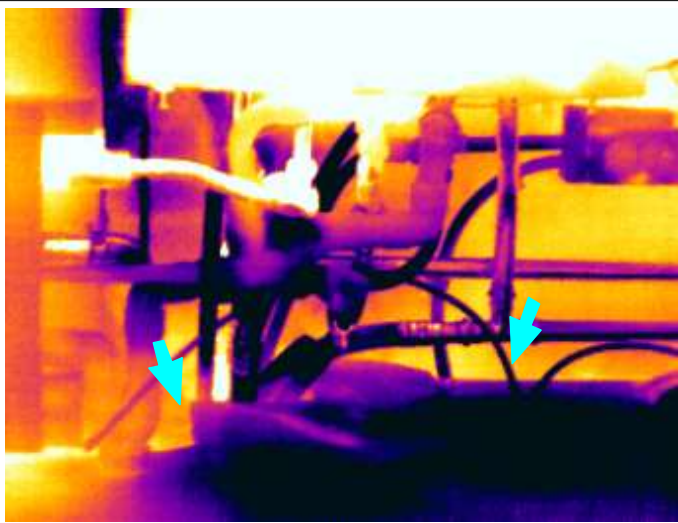
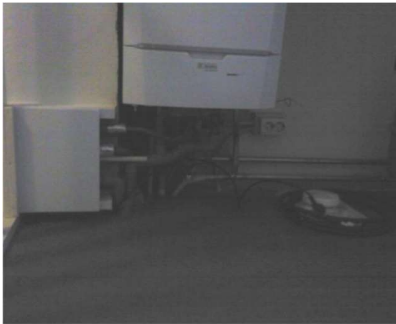
| b) Onder de ketel | |

b) Luchtlekkage vanuit de vloer, langs de leidingen onder de ketel (N.B. door de warmte van de leidingen is hier geen koude lucht te zien, alleen luchtstroming te voelen). De lucht komt binnen vanuit de gevel en de aansluiting gevel-dak.

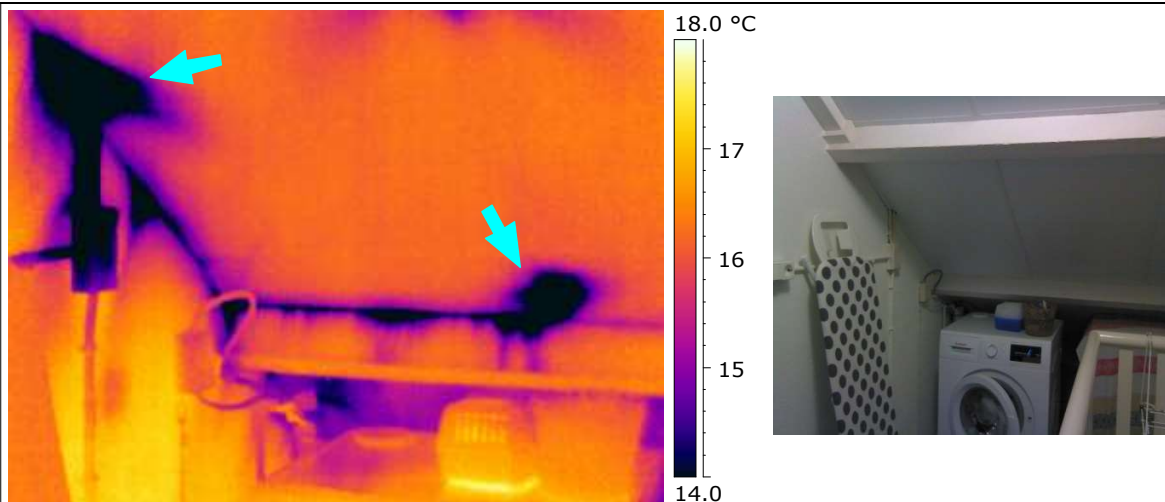
| a) Overloop op zolder | |

- a) Gat rond een elektraleiding. Rechts kier tussen de platen.
- b) Bij alle naar binnen draaiende ramen zit onderin geen tochtstip.

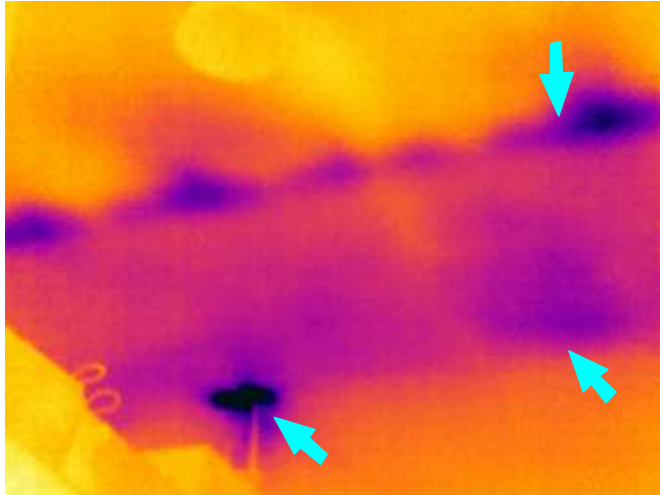
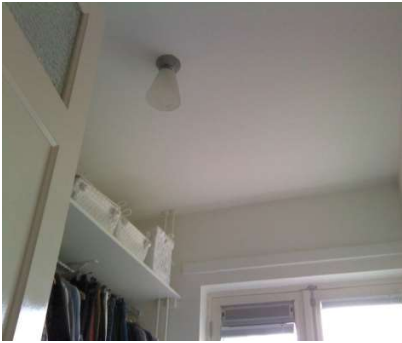
| a) | |

a) Koude lucht in het plafond uit het gootoverstek of vanachter het knieschot. Het koude deel zit tussen de eerste en tweede vloerbalk.

*\* Dit is op te lossen door de plafonds langs de gevels open te maken en luchtdicht af te werken en te isoleren. Het metselwerk in het plafond stucen en de aansluitingen muurmuurplaat-dakisolatie luchtdicht afwerken.*

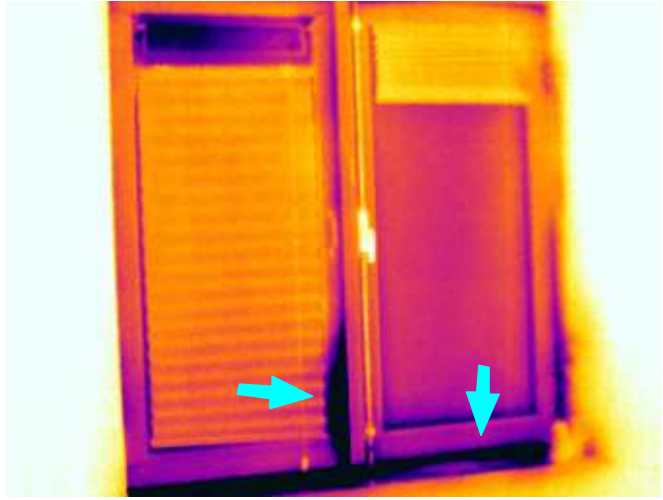
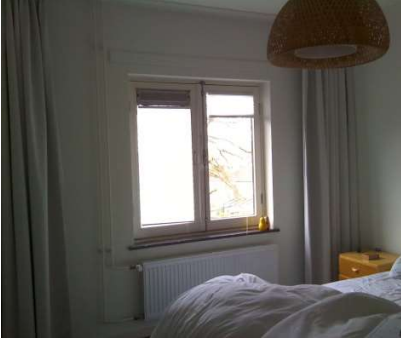
| a) | |

a) Tochtstrip ontbreekt bij alle raamstellen aan de onderzijde. Overige tochtstrippen zijn verhard en dicht en daarom niet meer goed af.

*\* Dit is te verbeteren door het aanbrengen/vernieuwen van tochtstrips. Bij voorbeeld de standaard Ellen A4 tochtstrip met een rubber flap in een aluminium profiel. Nog beter en niet duurder zijn de volrubber tochtstrips Solid Seal van Buva.*

*Daarbij het sluitwerk van de draaiende delen 'knevelend' afstellen. Het sluitwerk zo nodig vervangen.*

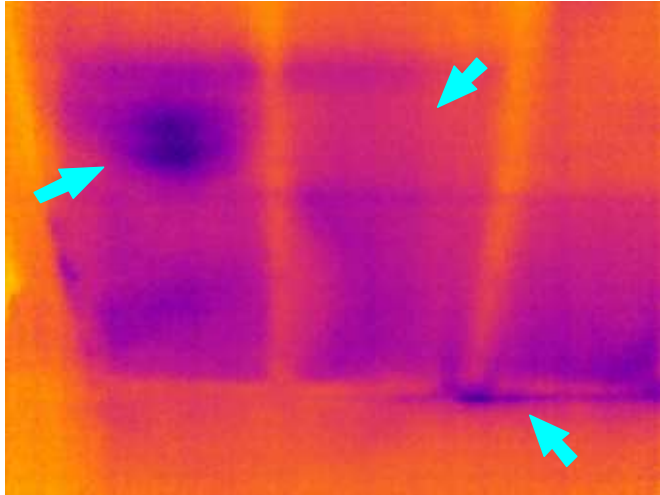
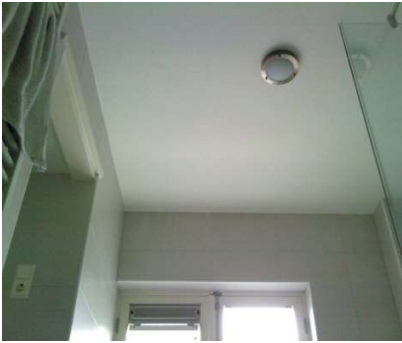
| a) | |

a) Koude lucht in het plafond, zie vorige twee bladzijden.

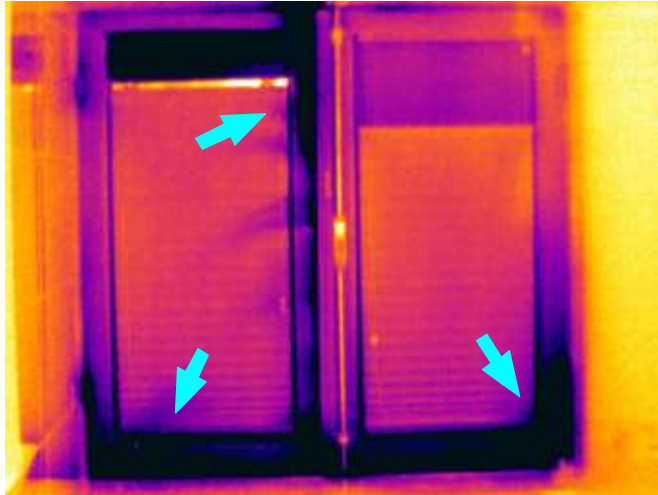
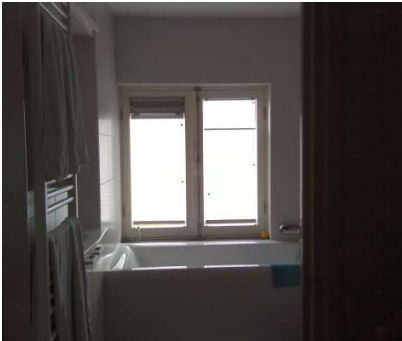
| a) | |

a) Raam tocht behoorlijk.

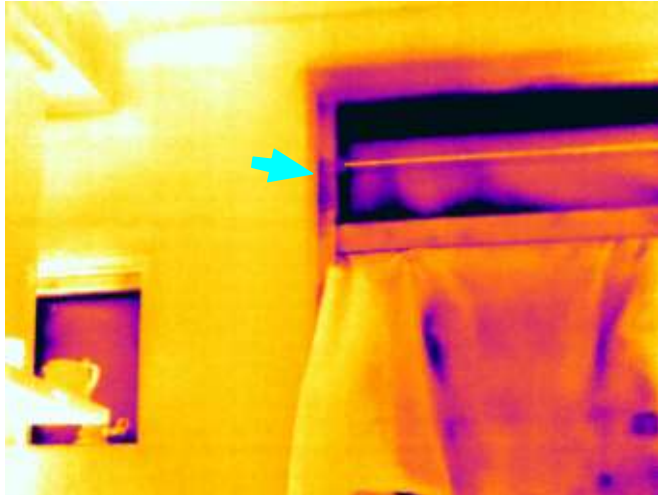
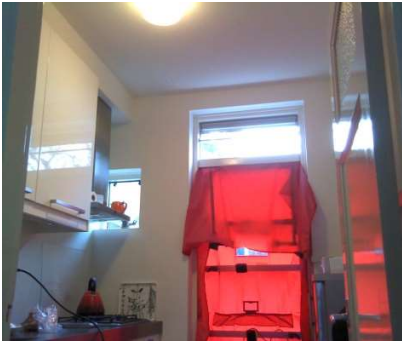
| a) Keuken | |

a) Luchtlekkage langs het kozijn. Deze aansluiting afkitten.

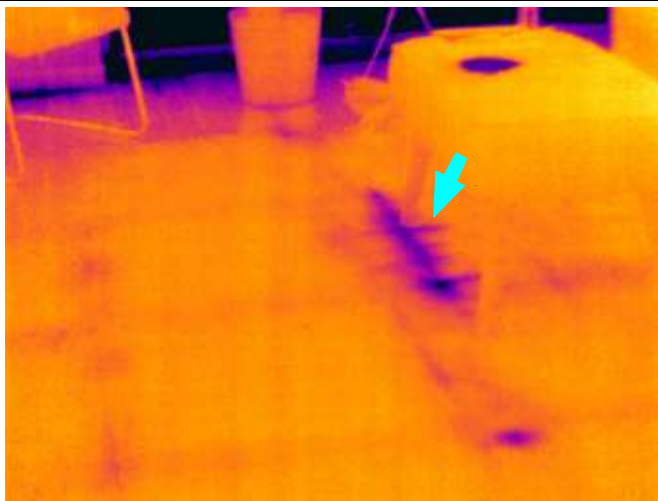
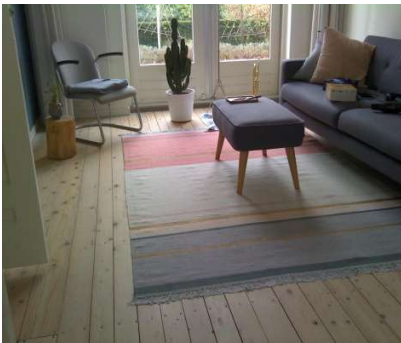
| a) | |

- De vloer in de woonkamer is de originele houten vloer, welke niet verder is afgewerkt. Hierdoor kan koude lucht vanuit de kruipruimte in de woning komen.

a) Koude lucht vanuit de kruipruimte door een kier in de houten vloer.

*\* Als in de toekomst een vloerafwerking wordt aangebracht is het verstandig om een luchtdichte en dampremmende folie aan te brengen tussen de vloerafwerking en de houten vloer. Deze folie achter de plinten bij voorkeur luchtdicht aansluiten op de muren.*

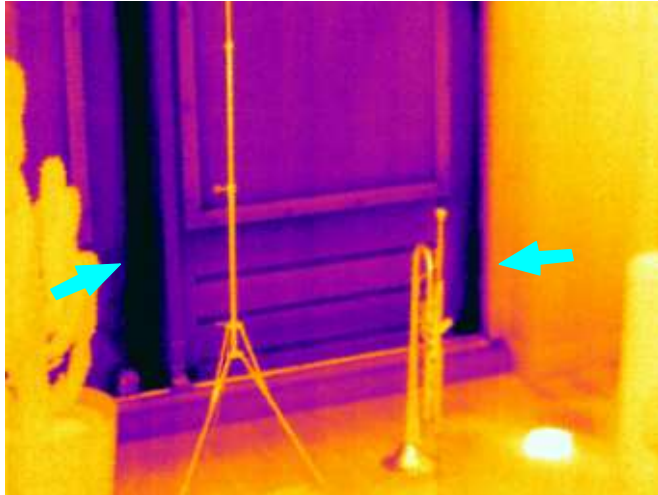
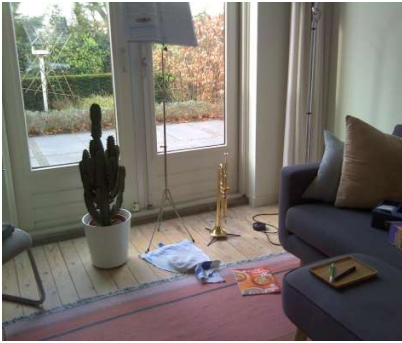
| a) | |

a) Het glas in de woonkamer is standaard isolatieglas. In de woonkamer zijn geen ventilatierooster, alleen hardglazen klepraampjes. Deze zitten ook in toilet, badkamer en keuken.

*\* Het oude isolatieglas (U-waarde 3,0) vervangen door HR++ isolatieglas (U-waarde  $\leq 1,2$ ). Het grootste rendement heeft dit in de kamers die verwarmd worden, zoals de woonkamer. Raadzaam is om daar gelijk ventilatieroosters in het glas aan te brengen. De hardglazen klepramen kunnen dan eventueel vervangen worden door vast HR++ isolatieglas.*

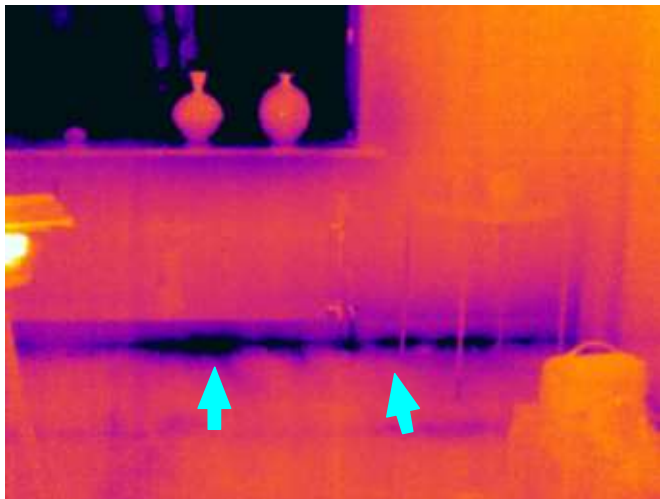
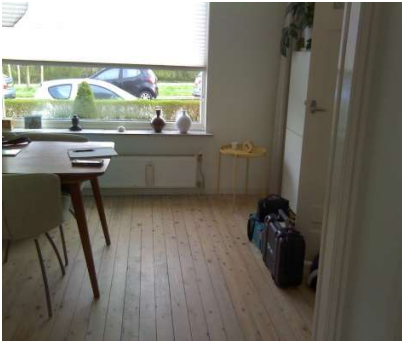
| a) Voorkamer | |

a) Luchtlekkage in de aansluiting vloer-gevel vanuit de kruipruimte.

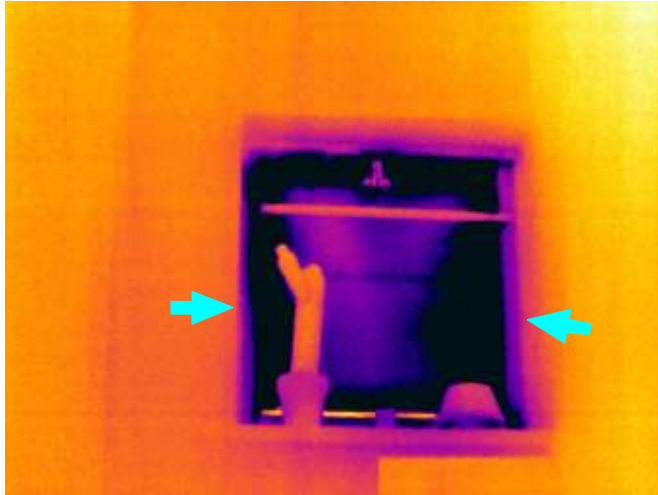
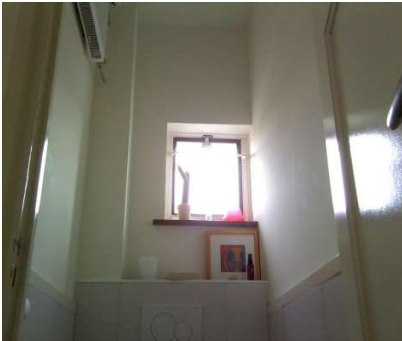
| a) | |

a) Hardglazen klepraam in het toilet tocht.
