## Rapportage

## Thermografisch onderzoek

## *Ravelstraat, Arnhem*

### Inspectierapport

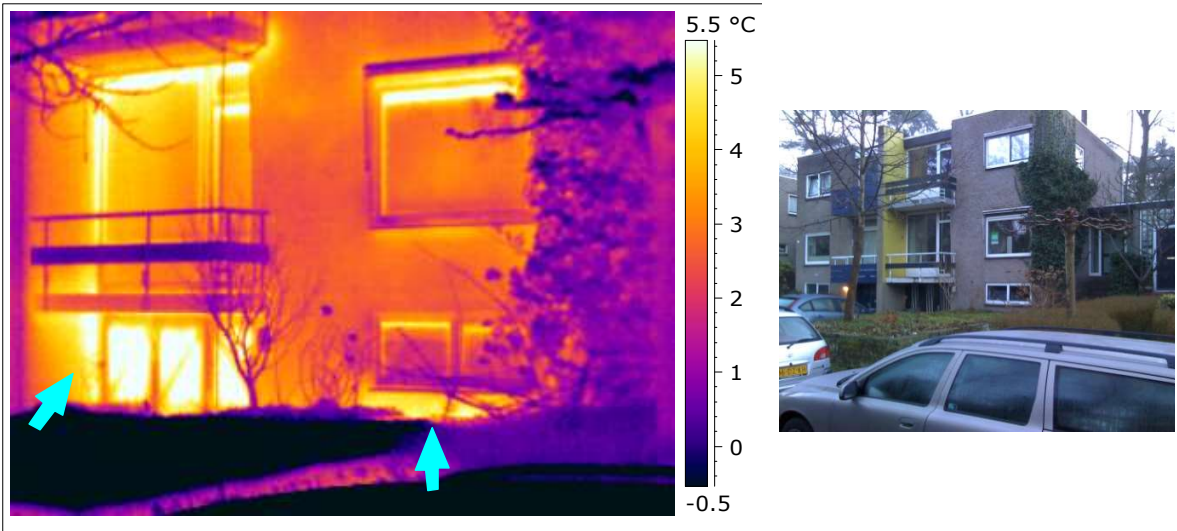
- a) Warmteverlies bij de balkon- en garagekozijnen.  
Klein warmtelek bij de oplegging van het balkon.
- b) Zie vorige foto's.
