Rapportage Thermografisch onderzoek *Jaren 30 woning*

Arnhem

Inspectierapport

Plaats van de inspectie : [], Arnhem
Datum van de inspectie : 28 februari 2018
Ons ordernummer : 18.305
Inspectie uitgevoerd door : ir. P.S. van der Kleij
Rapport opgemaakt door : ir. P.S. van der Kleij
Vestigingsadres : Boccherinistraat 2
Postcode : 6815 GX
Plaats : Arnhem
Telefoonnummer : 06-53 34 35 02
E- mail adres : info@irvanderkleij.nl

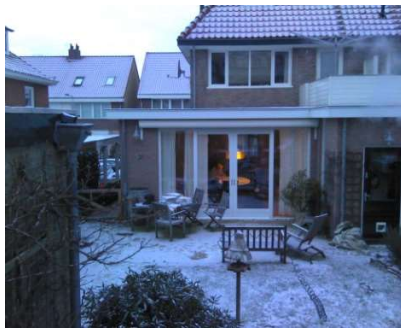
a) Stalen balk in achtergevel.

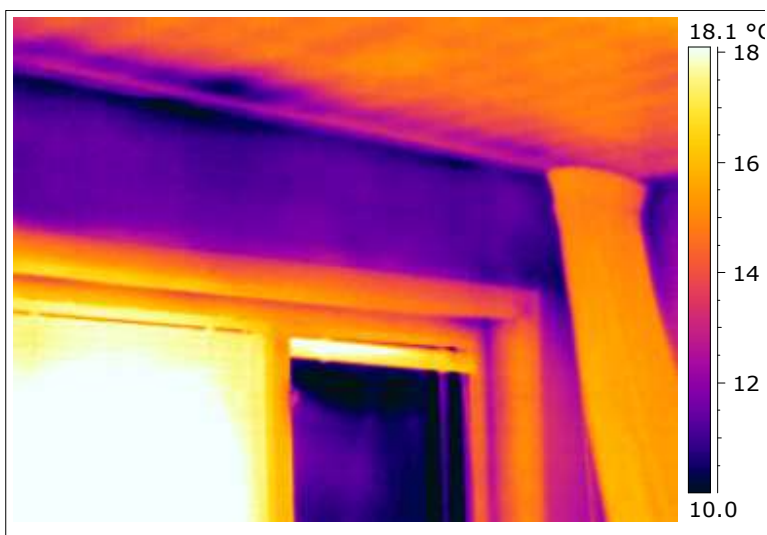
a) Raam tocht.
