## Rapportage

### Thermografisch onderzoek

*Meyrooslaan  
Arnhem*

### Inspectierapport

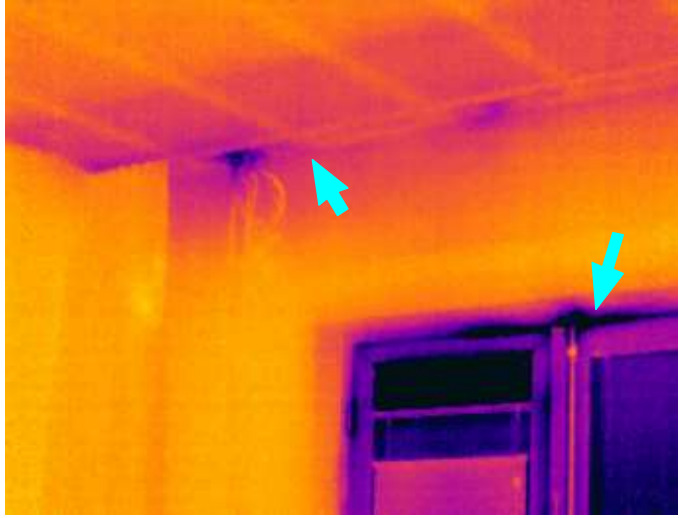
a) Tochtstrip ontbreekt bij alle raamstellen aan de onderzijde. Overige tochtstrippen zijn verhard en dicht en daarom niet meer goed af.
